أطروحة مقدمة لنيل شهادة الدكتوراة في العلوم
تخصص: حفظ التراث المعماري

من إعداد الطالب: شتيح عزالدين

الحفاظ على التراث المعماري الإسلامي
الممارسات و الآفاق
دراسة حالة: المساجد العتيقة بقصور الأغواط

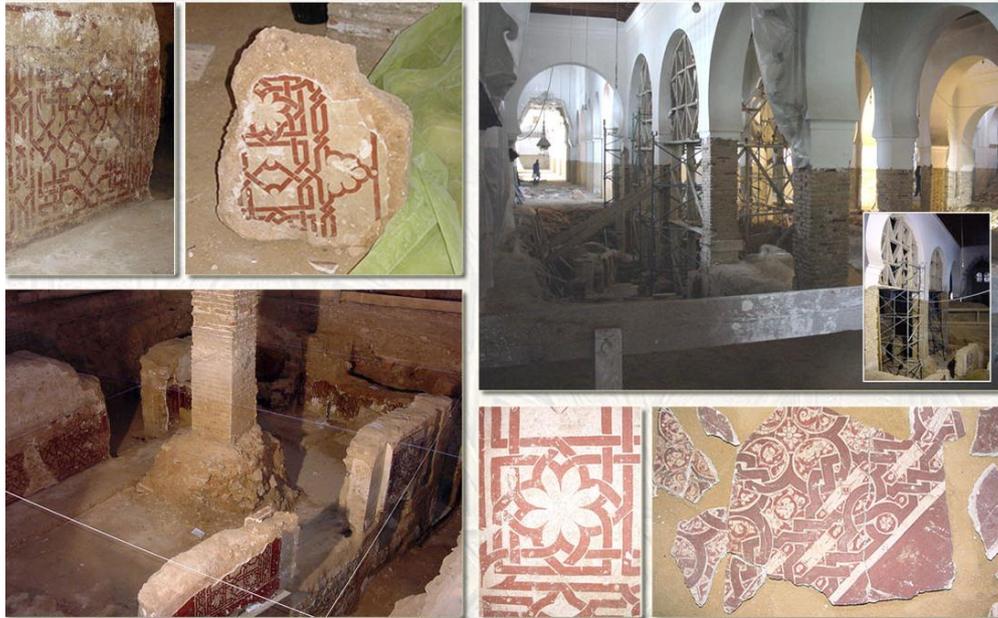
لوحة 3. 4: حفريات أركيولوجية بجامع القرويين بفاس.

أنجزت وزارة الأوقاف و الشؤون الإسلامية بالمغرب حفريات أركيولوجية فوق مساحة تقدر بمساحة 172 م² ، أبانت عن تواجد منازل قديمة ترجع إلى اربع مراحل محصورة بين النواة الأولى للجامع (245هـ/859 م) وقبل توسعة المرابطين (529هـ/1134م)، حيث تم إكتشاف زخارف على الجبص لم تكن معروفة و لا يوجد لها مثيل بالمغرب قبل هذا الإكتشاف⁴.

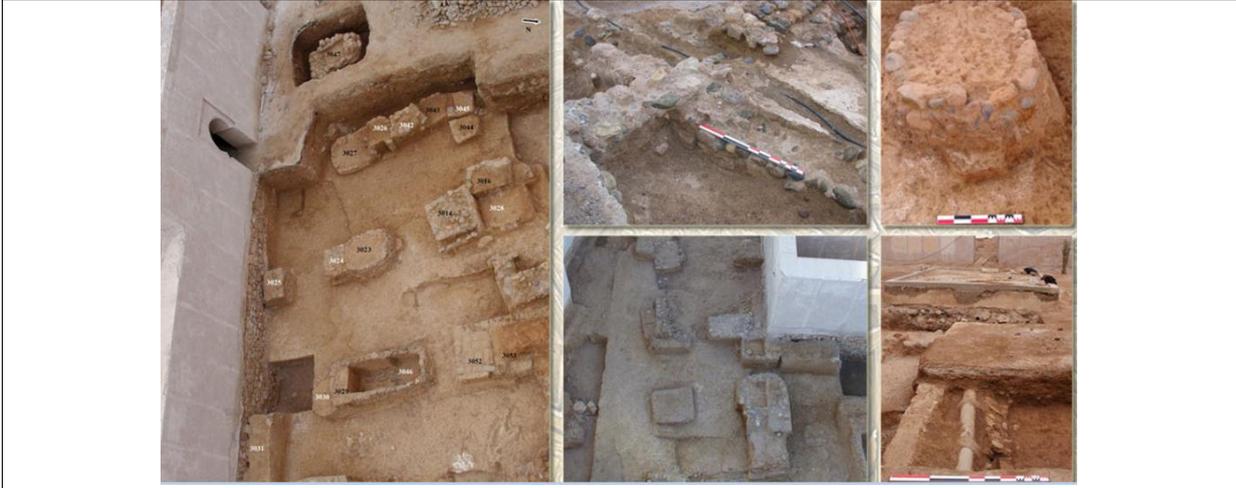
لوحة 3. 5: حفريات أثرية بمسجد سيدي شيكر.

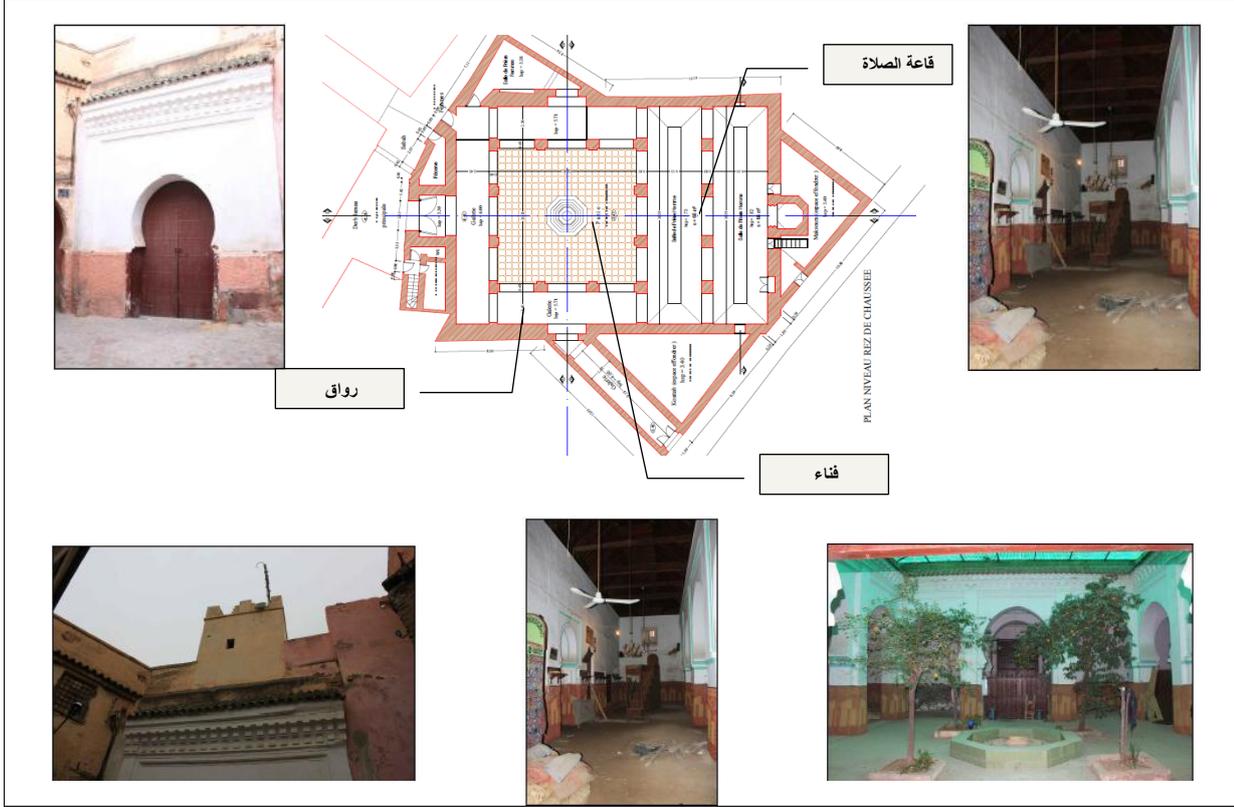
لوحة 3. 6: مخطط مسجد القنارية وأهم الفضاءات المكونة له .
المصدر : مديرية المساجد، وزارة الأوقاف و الشؤون الإسلامية، المغرب، 2017.

يحتوي المسجد على أربعة أبواب، اثنان في الجهة الغربية ، واحد رئيسي والآخر للنساء، وواحد في الجهة الشرقية، وواحد يخرج منه الإمام. أما منار الجامع فيوجد في الركن الغربي فوق الباب الرئيس، وهو بسيط وقصير جدا ومناسب لوجود الجامع بين المنازل وحتى لا يمكن أحد من رمق النظر إلى الجوار.¹⁴

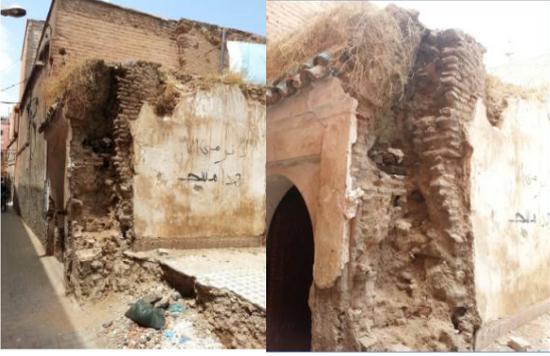
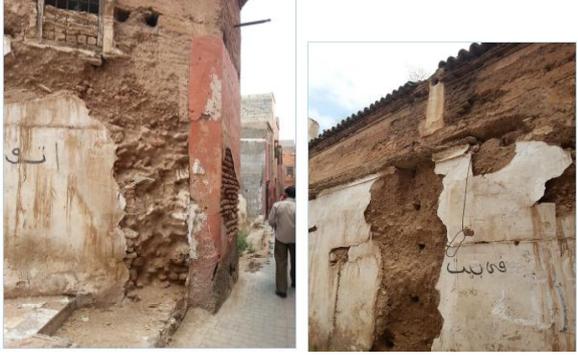
<p>إنهيار أجزاء من الجدران بسبب هدم المدرسة القرآنية.</p>	<p>عدم استقرار في الجدران الخارجية والداخلية من الجهة الشرقية.</p>

يمكن وصف الحالة التقنية للمسجد بأنها متدهورة نظرا للمشاكل التي يعانيها، حيث يمكن تلخيص أهمها في الجدول التالي :

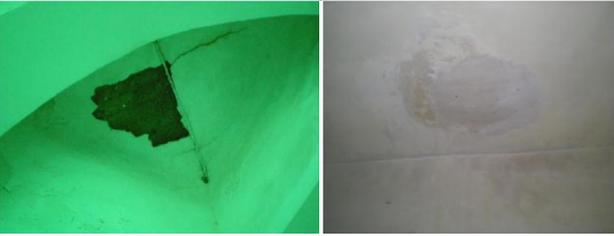
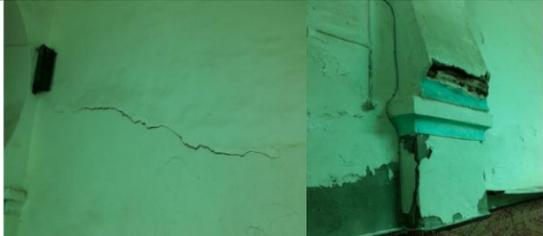
<p>تلف التلييس و الصباغة.</p>	<p>شروخ على مستوى بعض الجدران و الأقواس.</p>

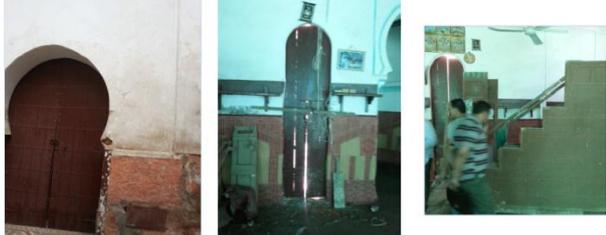
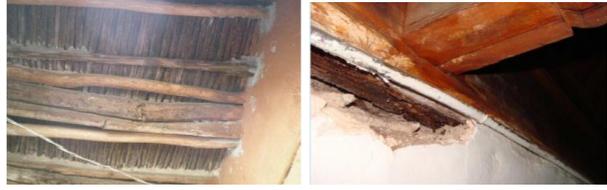
<p>قدم النجارة الخشبية من الأبواب والنوافذ الخارجية والداخلية وتدهور المنبر.</p>	<p>قدم وتلف السقف و وجود فطريات على الخشب.</p>
<p>لوحة 3. 8: أهم الأضرار التي يعاني منها مسجد القنارية بمراكش. المصدر: تقرير تشخيص معد من طرف مكتب الدراسات ICM</p>

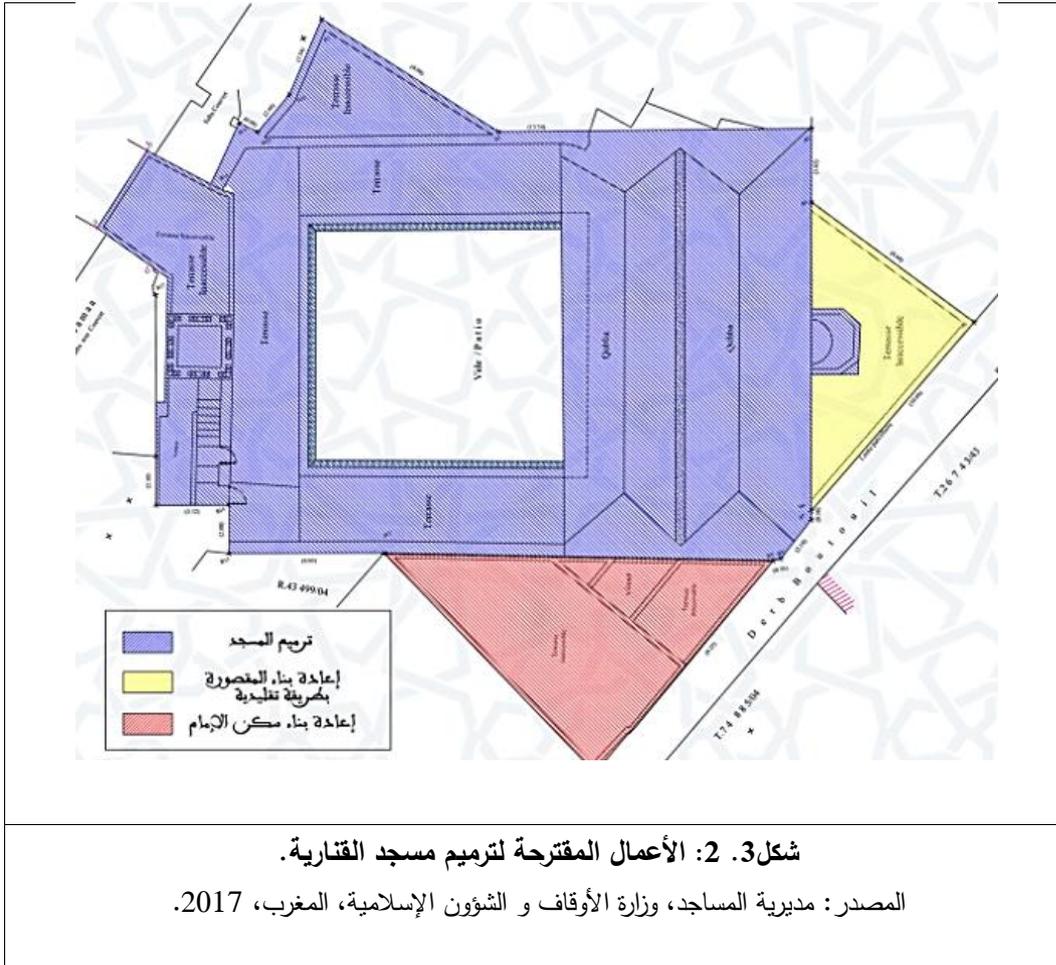
شكل 3.2: الأعمال المقترحة لترميم مسجد القنارية.

- معالجة الشقوق وترميمها.
- تأهيل الشبكة الكهربائية والصوتية.
- ترميم الأبواب.

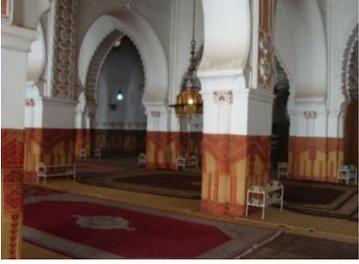
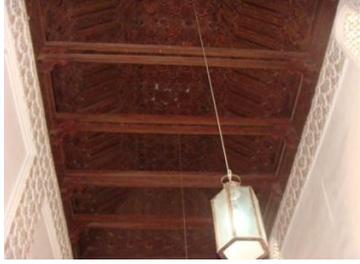
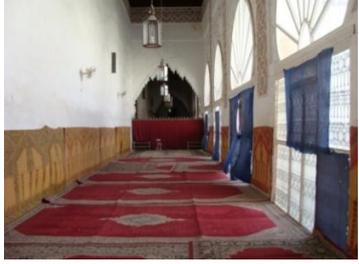
قاعة الصلاة الخاصة بالرجال	سقف المسجد من الداخل	قاعة الصلاة الخاصة بالنساء

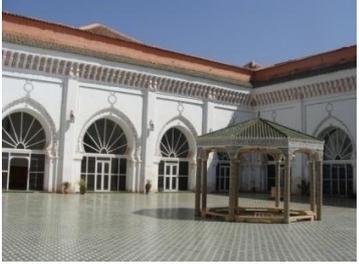
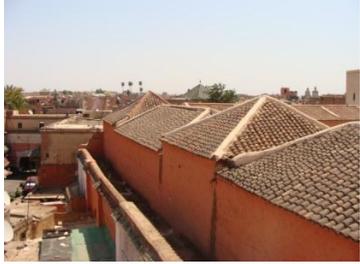
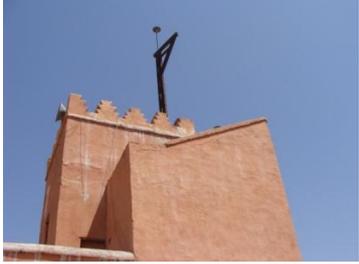
صحن المكشوف محاط بأروقة	السقف الجمالوني	المنذنة رباعية الزوايا للمسجد
<p>لوحة 3. 11: الوضعية الراهنة للمكونات المعمارية لمسجد المومنين.</p> <p>المصدر: مديرية المساجد، وزارة الأوقاف و الشؤون الإسلامية، المغرب، 2017.</p>

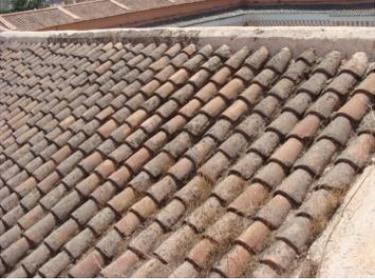
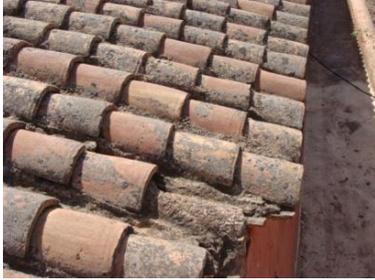
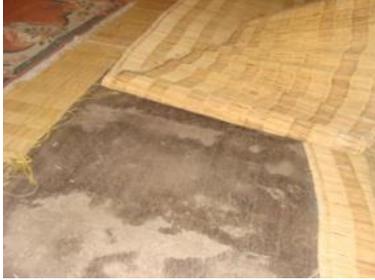
نمو أعشاب ضارة على السقف	تلف و تطاير عناصر القرميد	رطوبة صاعدة على الأرضية

- ترميم القباب الأصلية الهياكل والنقوش على خشب الأرز.
- ترميم القرميد القباب ووضع عازل ضد تسرب مياه الإمطار بالأساليب الأصلية.
- ترميم سطوح المسجد ووضع عازل ضد تسرب المياه.
- محاولة إظهار العنصر المعمارية التي تم طمسها أثناء الترميمات السابقة.
- المحافظة على الوظيفة الرئيسية كمسجد للصلاة.
- تخصيص الرواق الخلفي كمصلى للنساء مع تهيئة جزء من الميضأة كمكان لوضوئهن.
- ترميم كل مرفق من مرافق المسجد مع المحافظة على وظيفته الأصلية ومختلف خصائصه المعمارية الأصلية.

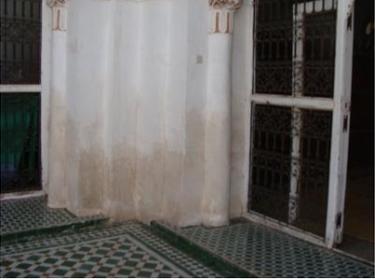
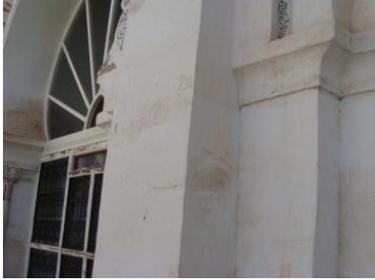
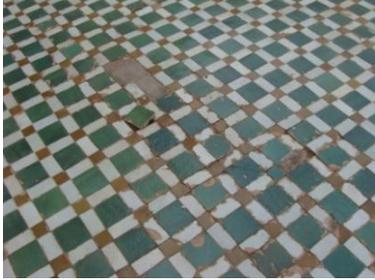
تلف التليبيس ورطوبة على الجدران	شروخ على مستوى الأفواس	تلف و تدهور مربعات الزليج
<p>لوحة 3. 12: أهم الأضرار التي يعاني منها مسجد المومنين.</p> <p>المصدر: مديرية المساجد، وزارة الأوقاف و الشؤون الإسلامية، المغرب، 2017.</p>

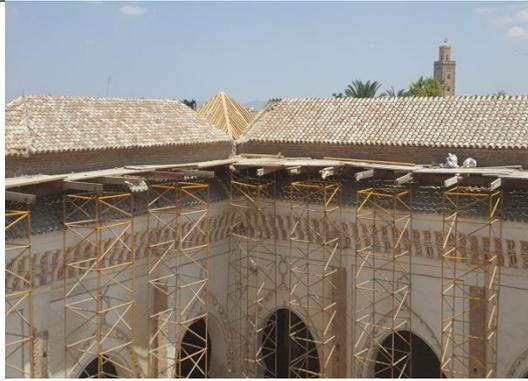
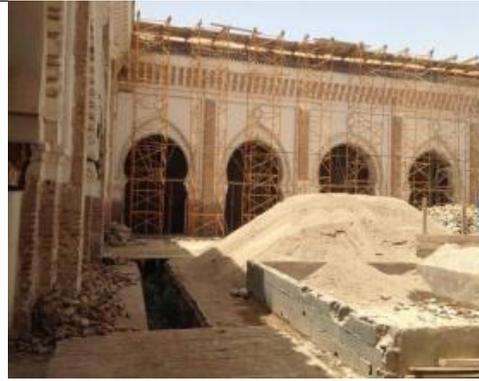
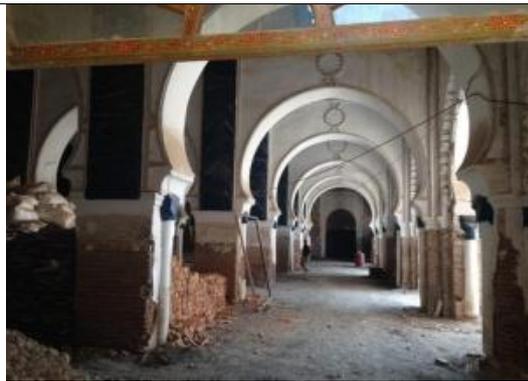
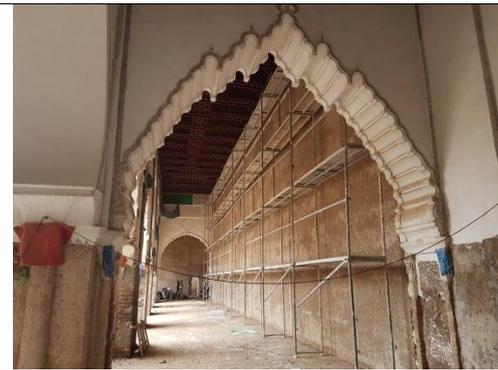
لوحه 3. 13: أشغال الترميم الجارية بمسجد المواسين.

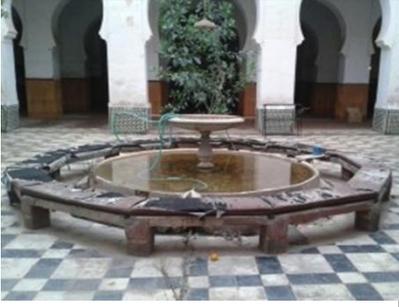
<p>تدهور حالة المنبع المائي وانفصال اجزاء منه</p>

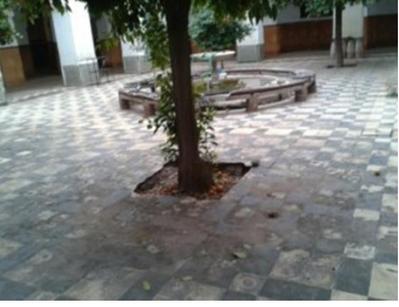
<p>تلف وتدهور مربعات الزليج في الصحن</p>

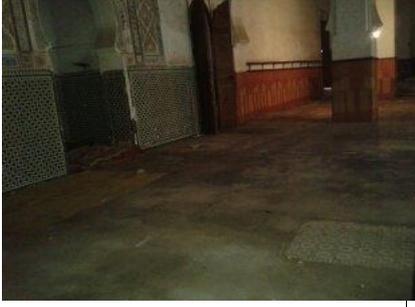
<p>انفصال بعض اجزاء الارضية في قاعة الصلاة</p>	<p>على مستوى الارضيات</p>

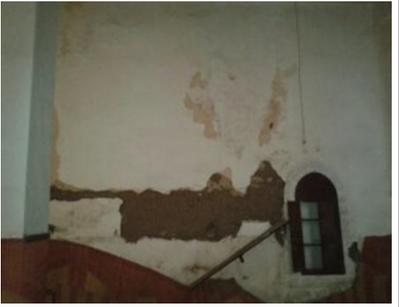
<p>تشققات وتاكل الملاط</p>

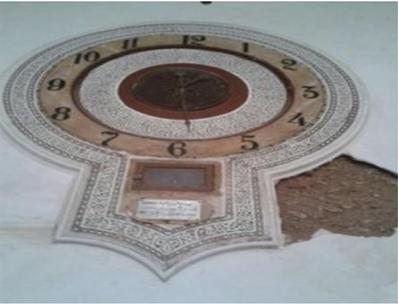
<p>انفصال عناصر من الجص بسبب تسرب المياه</p>

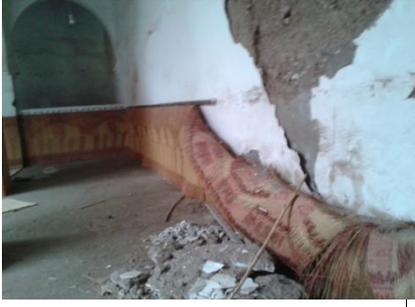
<p>تدهور حالة الملاط والطلاء وتاكل قاعدة الجدران</p>	<p>على مستوى الطلاءات</p>

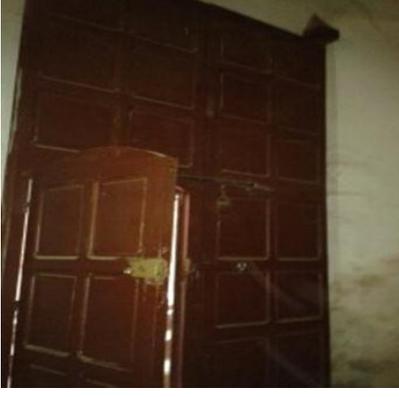
<p>تأكل العناصر الخشبية وبعض اجزاء الاقفال</p>

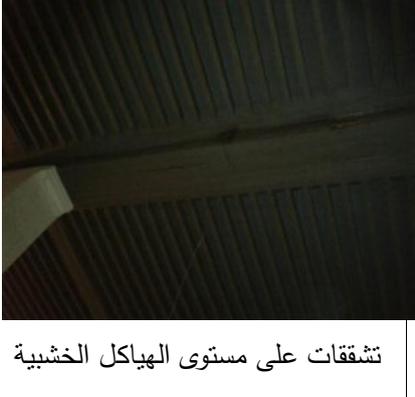
<p>تشققات على مستوى الهياكل الخشبية للسقف</p>	<p>على مستوى العناصر الخشبية</p>

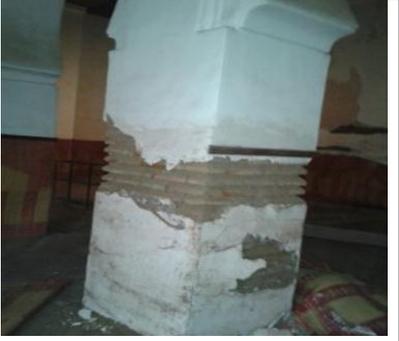
<p>تاكل قاعدة الهياكل والاعمدة بسبب الرطوبة</p>

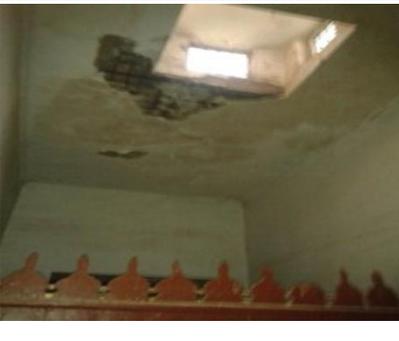
<p>تسرب مياه وتاكل الهيكل الحديدي للسقف المضاف</p>

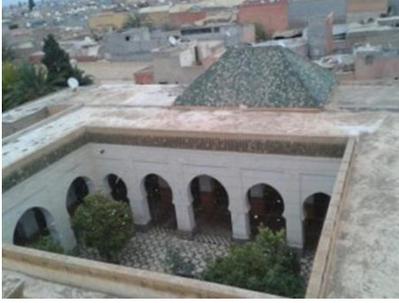
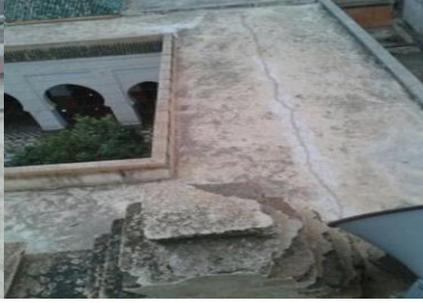
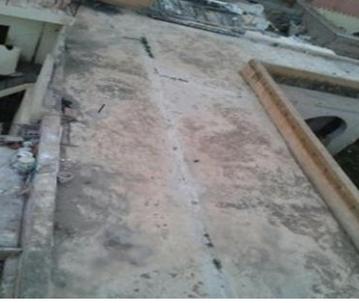
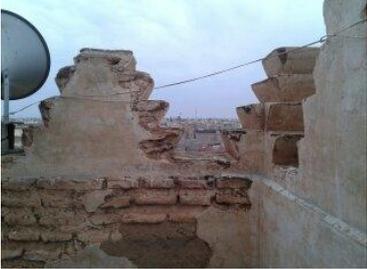
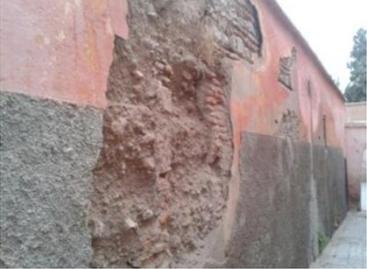
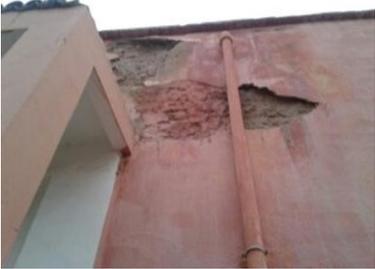
<p>انفصال عناصر الزليج بسبب تصاعد الرطوبة بالخاصية الشعرية</p>	<p>على مستوى العناصر الانشائية</p>

<p>على مستوى السقف</p>
<p>تشققات وتلف الكتامة في السقف</p>

<p>على مستوى الواجهات</p>
<p>تلف التلبيس ورطوبة على الجدران وانفصال بعض عناصر المئذنة لوحة 3. 16: أهم الأضرار التي يعاني منها مسجد الزاوية الناصرية . المصدر: مديرية المساجد، وزارة الأوقاف و الشؤون الإسلامية، المغرب، 2017.</p>

هـ. اعمال ترميم مسجد الزاوية الناصرية :

- تدعيم وترميم الواجهات.
- تدعيم وتقوية الجدران المتآكلة .
- معالجة الشقوق : يراعى في معالجة الشقوق تحديد السبب قبل الشروع في إصلاحات ، فإذا كانت الشقوق ناتجة عن مشاكل هيكلية ، فيجب أولاً تثبيت وتدعيم بنية المبنى. عندما تكون الشقوق طفيفة ، يمكن إغلاقها باستخدام مزيج من الجبس السائل إلى حد كبير مع سكين شفرة كبيرة. عندما تكون الشقوق أوسع أو عندما تعود للظهور بشكل منتظم، فمن الأفضل تعزيز عملية الإصلاح باستخدام شريط من الألياف الزجاجية أو شريط لاصق.
- هدم الاسقف الاسمنتية واعادة بنائها بالطريقة التقليدية .
- ترميم العناصر الزخرفية على الخشب والجبس .
- تأهيل الشبكة الكهربائية والصوتية.
- ترميم الصومعة واعادة عناصرها الاصلية .

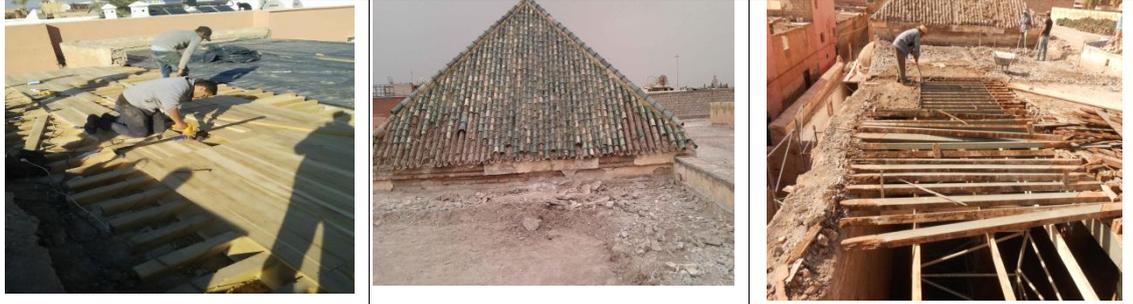
بعض اعمال الترميم على مستوى السقف واعادة بناءه بتقنيات تقليدية

لوحة 3. 17: صور بعض اعمال الترميم المنجزة في مسجد الزاوية الناصرية .

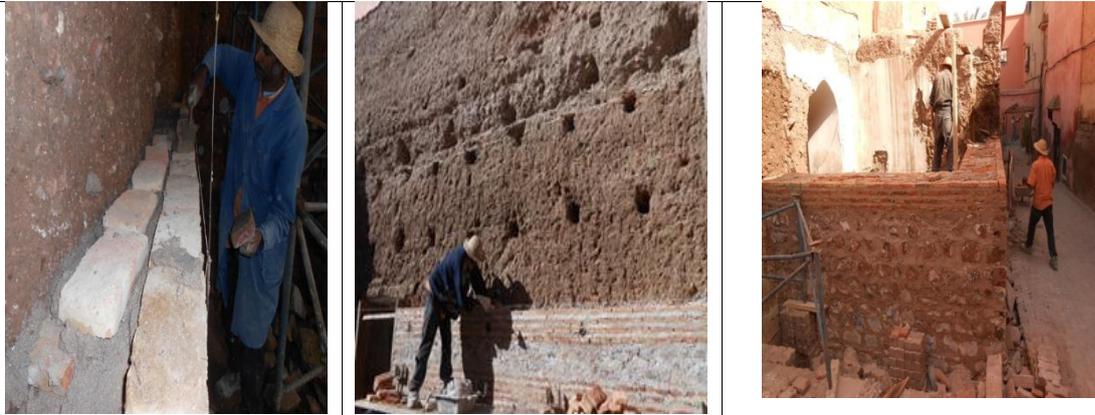
استخدام تقنيات محلية في ترميم واعادة بناء الجدران

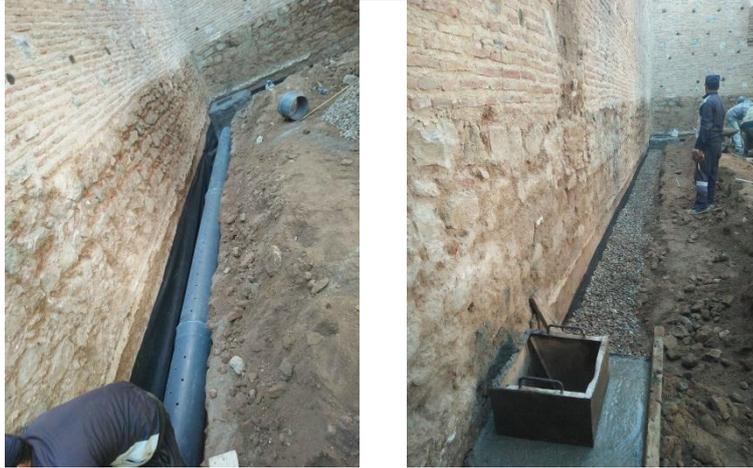
اعادة تاهيل شبكات صرف المياه

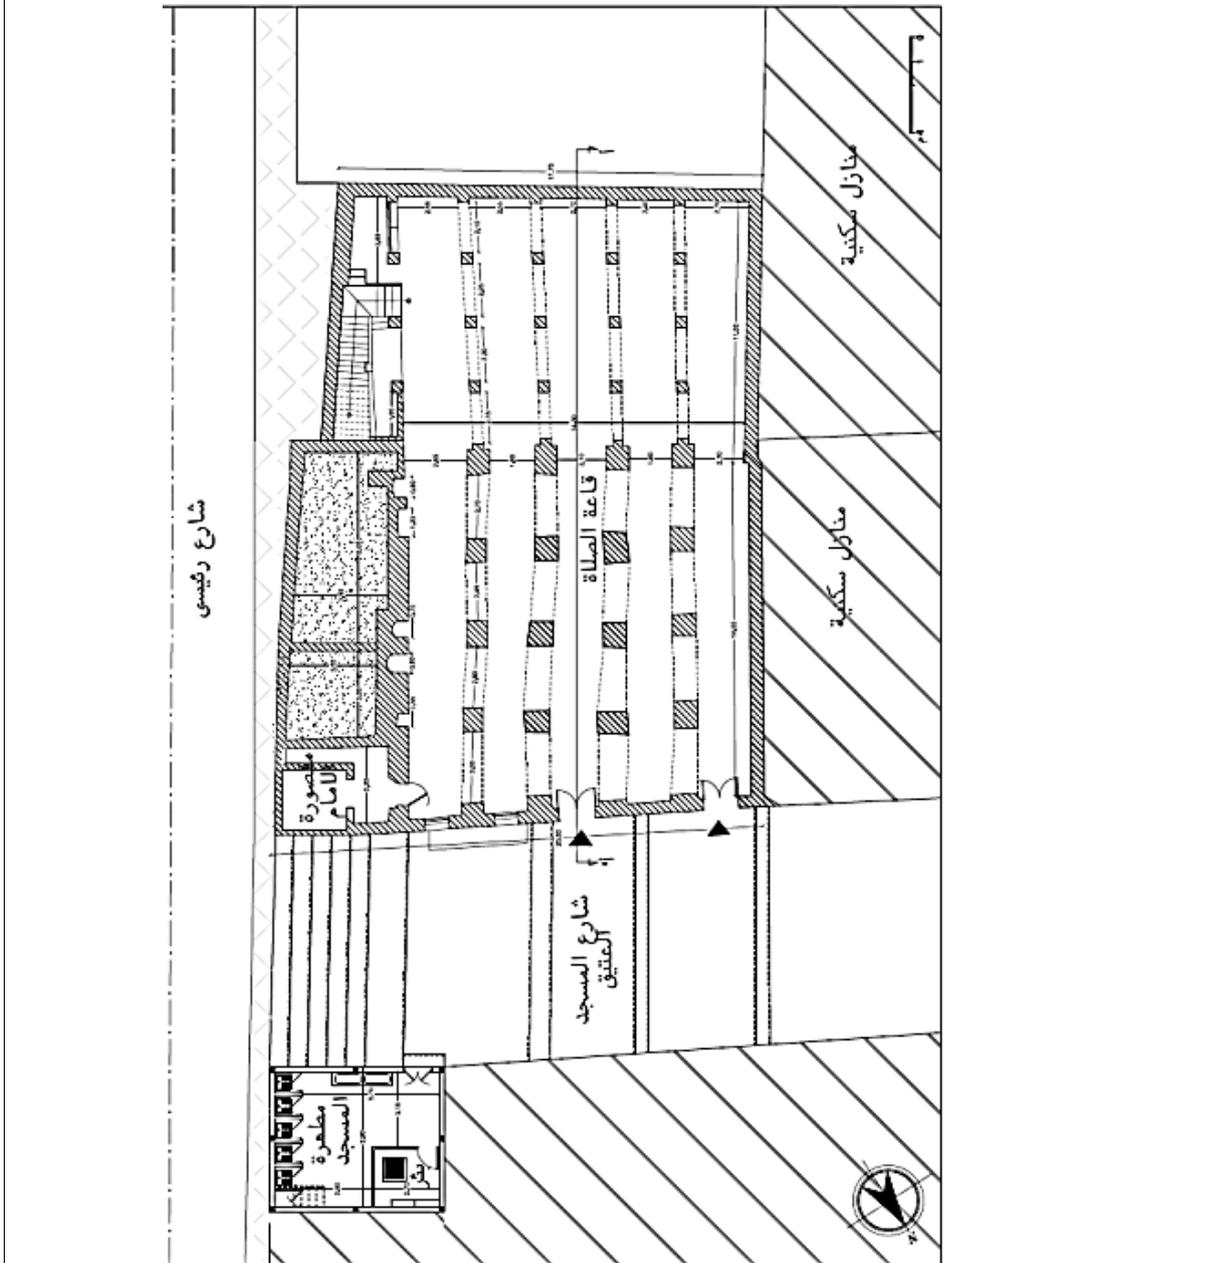
شكل 4. 6: مخطط المسجد العتيق بالأغواط بجزئيه القديم والجديد.

به السكنات من الجهتين الشمالية و الغربية و يرجح أن هذا راجع لكون المسجد كان جزءًا من أحد القصور الأولية السابقة وعند إلتحامها لم يتعرض للتخريب أو التعديل.

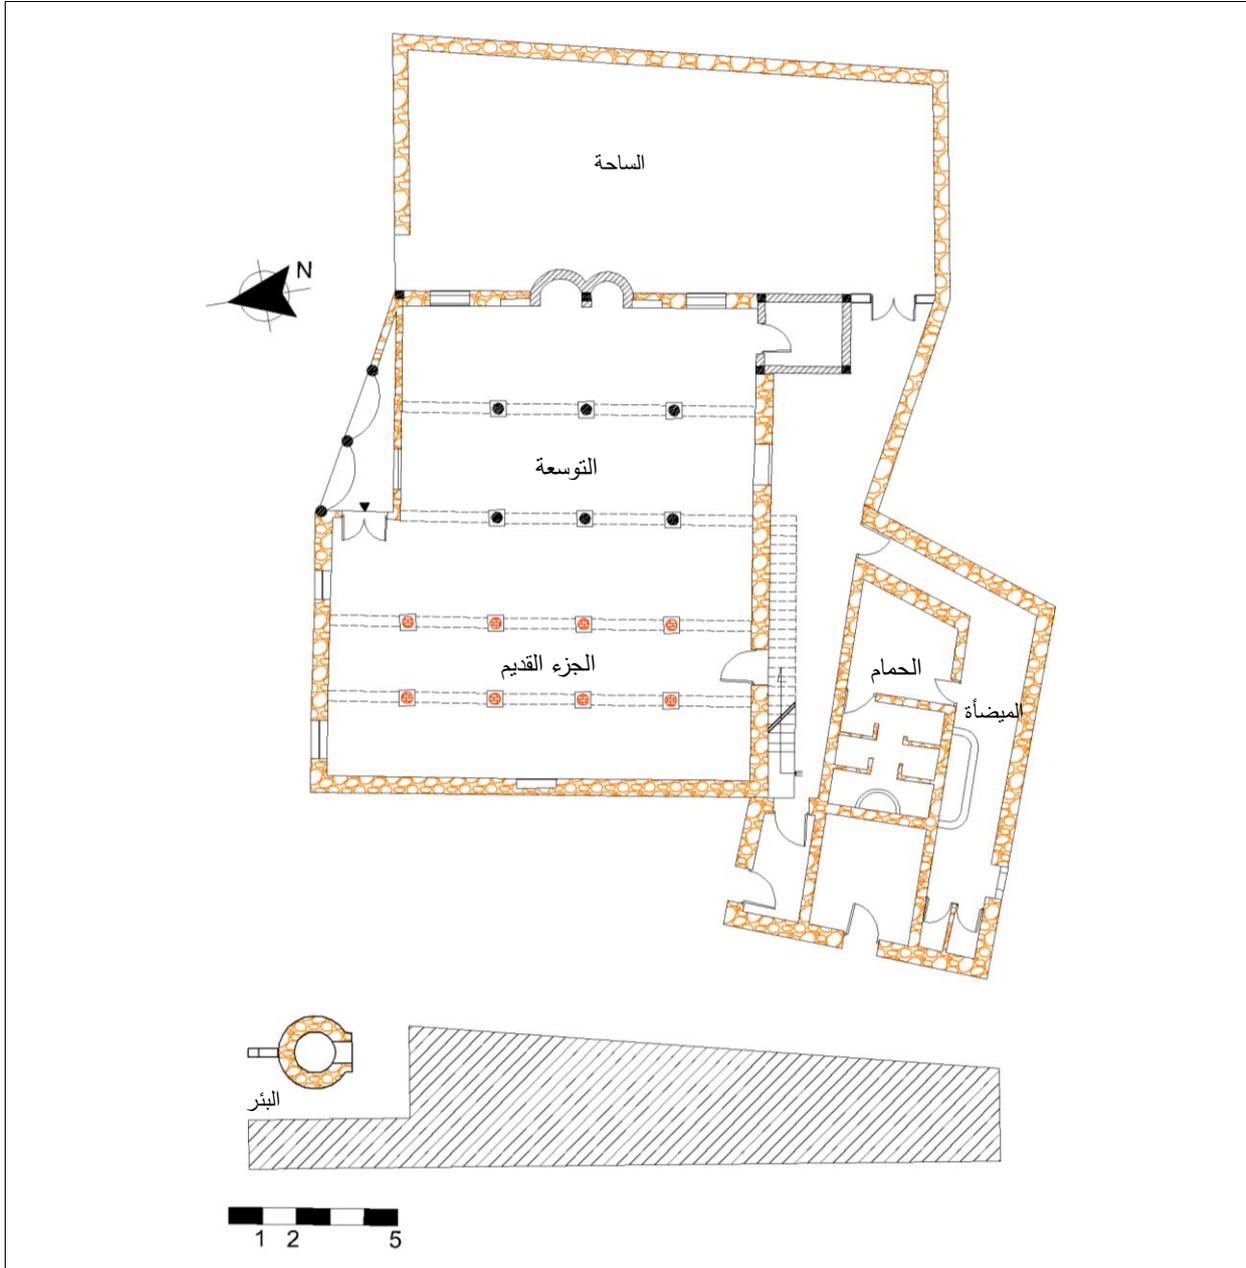
شكل 4. 8: مخطط المسجد العتيق بقصر الحويطة و ملحقاته.

إزالة السقف التقليدي نهائيا واستبدل بأخر من الخرسانة المسلحة ليشكل الجهة الأصلية للمسجد والتوسعة. وفي هذه الفترة تم إعادة بناء الحمام بالحجارة وسقف بالخرسانة المسلحة كذلك.

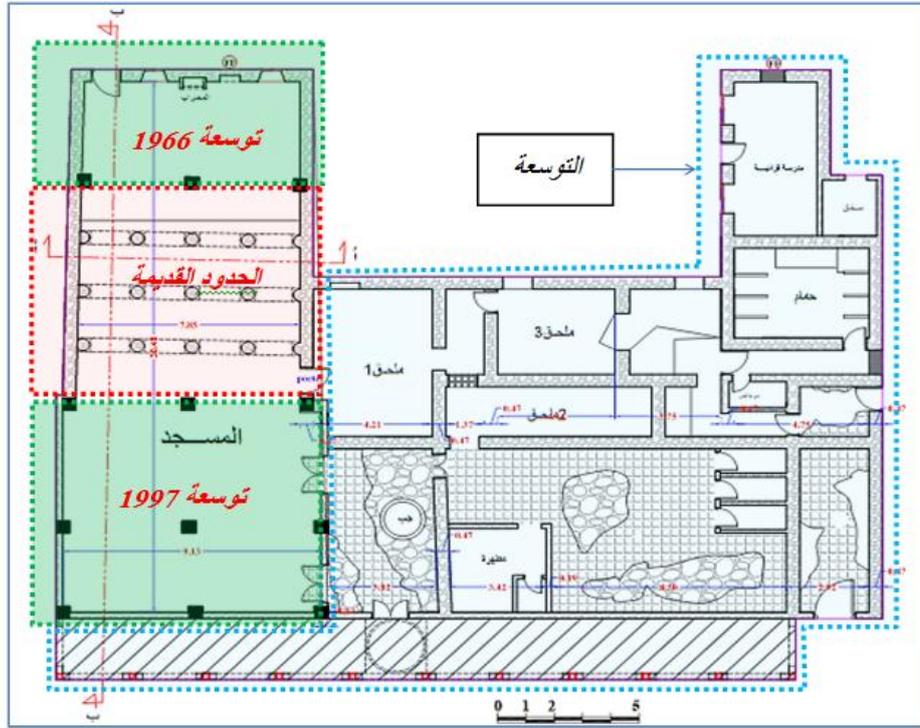
شكل 4. 15: مخطط المسجد العتيق لقصر تاجرونة .

كانت من المواد الحديثة، المتمثلة في الخرسانة و القوالب الإسمنتية. مؤخرا عرف المسجد عملية ترميم شاملة لاسترجاع طابعه الأصلي بالاستعمال مواد تقليدية خاصة الجير.

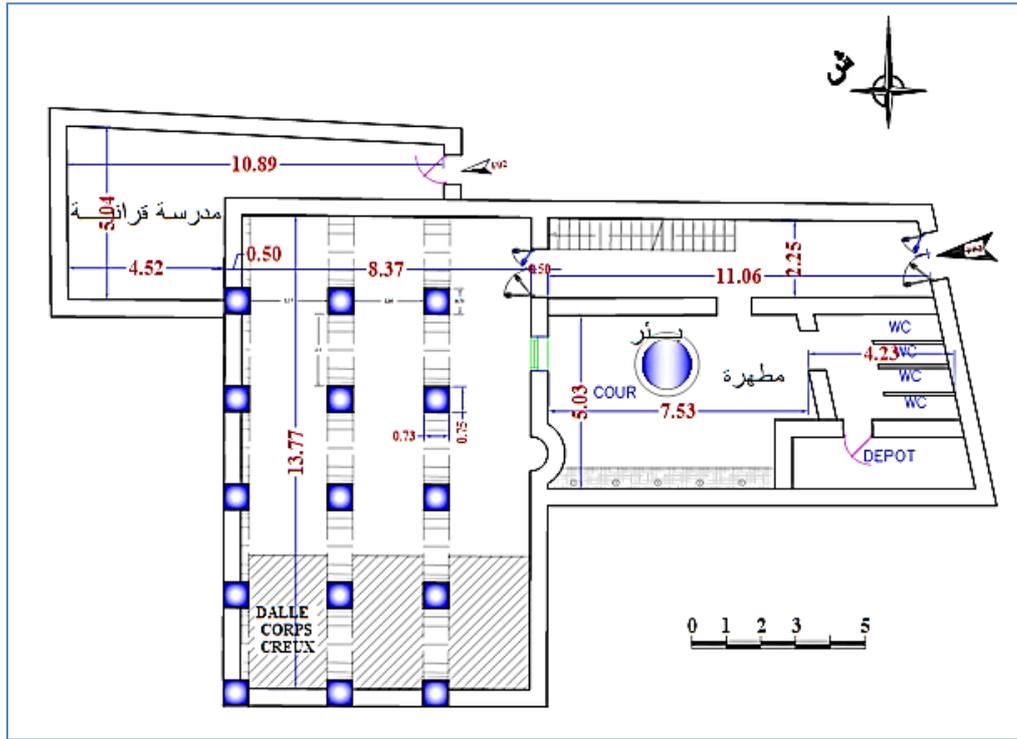
شكل 4. 17: مخطط المسجد العتيق بقصر بتاجموت.

يحتوي المسجد العتيق على قاعة صلاة و فناء، حيث تبلغ أبعاد قاعة الصلاة 13.77م^2 بموازاة حائط القبلة و 8.37م^2 باتجاه العمق، و تحوي محرابا مجوفا في حائط القبلة بشكل نصف دائري. و الجزء الأصلي لقاعة الصلاة يتكون من ثلاث بلاطات موازية للقبلة و أربعة أساكيب متعامدة عليها. غطي هذا الجزء بسقف تقليدي محمول على أقواس متجاوزة منكسرة لا تحمل نفس الشكل الهندسي و ثمان أعمدة اسطوانية الشكل. يوجد بالمسجد بئر يتوسط الفناء كما ان بجواره مدرسة قرآنية. تمت توسعت في إتجاه الجنوب الغربي حيث لم يراعى نفس الأسلوب المعماري لتبلغ مساحة المسجد بجزئيه الأصلي و التوسعة و المدرسة القرآنية حوالي 289.5م^2 .

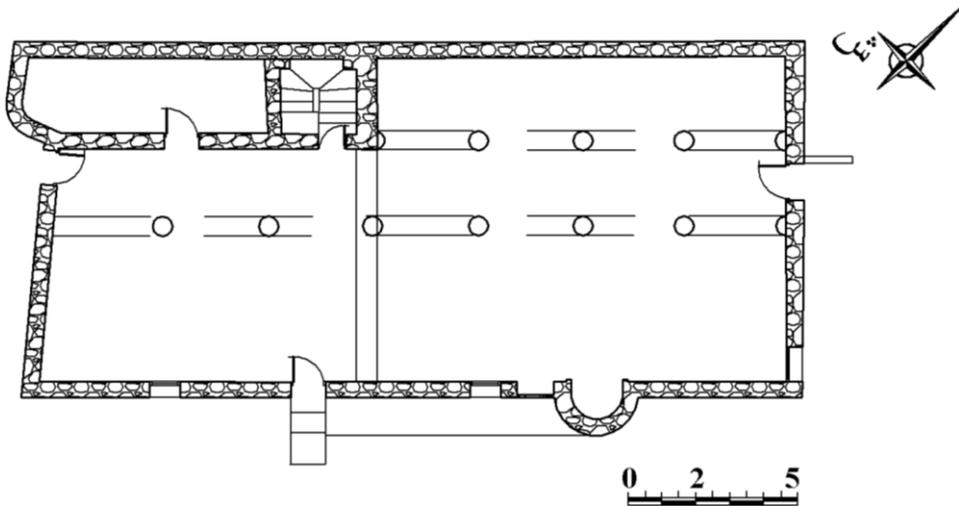
شكل 4. 21: مخطط المسجد العتيق بقصر تاويالة حاليا.
المصدر : مخطط حماية قصر تاويالة 2017. بالإضافة إلى معالجة الباحث.

حاليا المسجد فقد جزء كبير من طابعه التقليدي خاصة فيما يخص مواد البناء والطابع المعماري، حيث اضيف له سقف مزيف مما غطى السقف التقليدي وأضيفت له مئذنة بالإضافة الى توسعة في اتجاه الحمام.

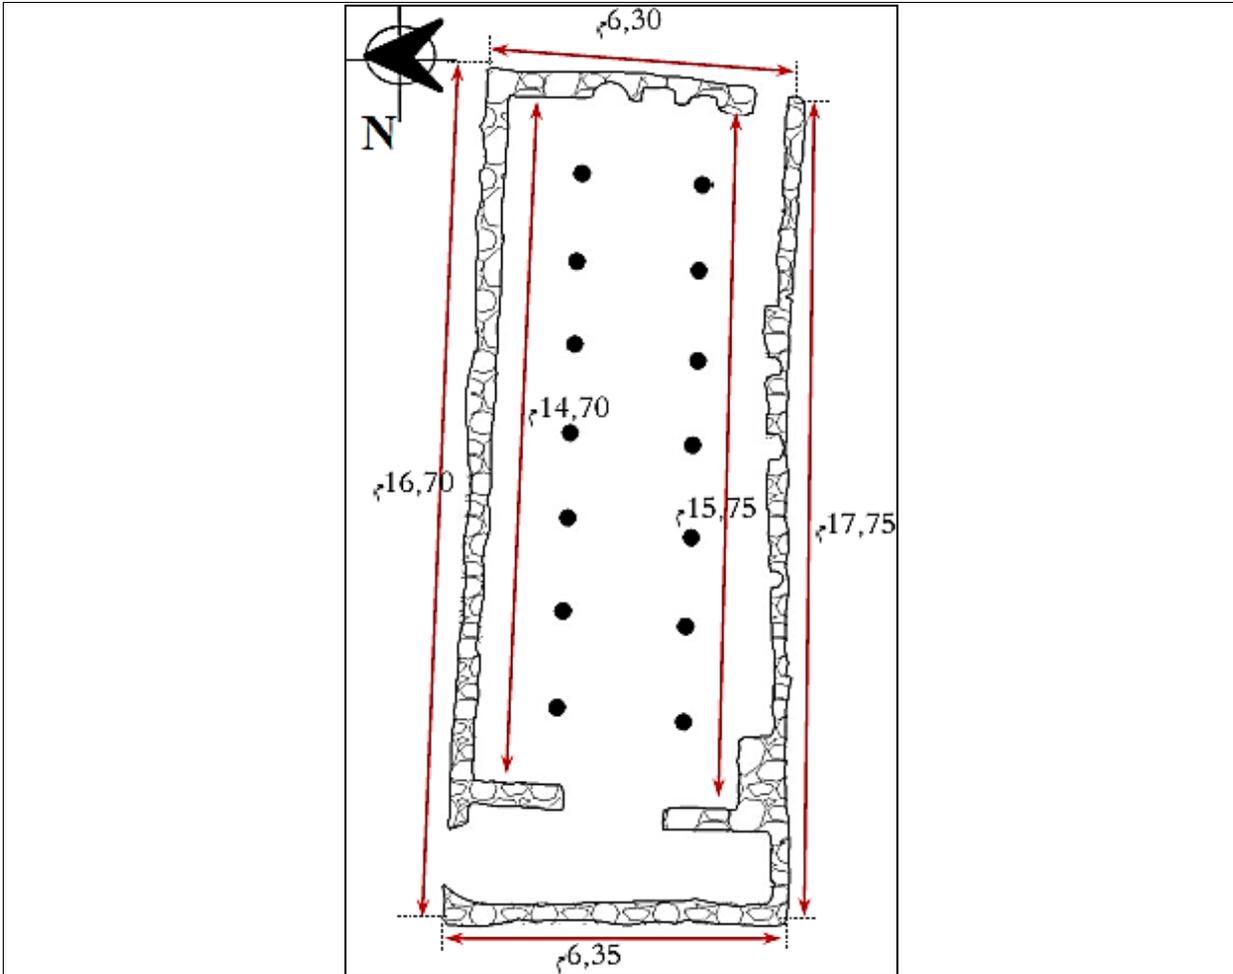
شكل 4. 24: مخطط المسجد العتيق لقصر عين ماضي.
المصدر: هبول.ح 2012. بالإضافة إلى معالجة الباحث.

المسجد ذو شكل مستطيل، إمتداده متعامد على جدار القبلة، وهو يتكون من مجال واحد مؤدي إلى قاعة الصلاة، والتي هي بدورها لها شكل مستطيل متعامد مع القبلة بأبعاد متوسطة 6 م/15م تقريبا. يحتوي جدار القبلة على المحراب و حنية للمنبر ولهما شكل نصف دائري داخل الجدار معقود بقوس منكسر متجاوز. ويتكون سقف القاعة من قباب مدبية و متقاطعة بمقاس 2.85م/1.27م أما سقف رواق المدخل فكان بسقف تقليدي محمول على عوارض من خشب الصفصاف و العرعار. ويتميز المسجد بأربعة عشر عمودا ذات شكل أسطواني تحمل اقواس منكسرة و التي بدورها تحمل السقف مع الجدران الحاملة في المحيط. و قد أضيفت الى المسجد مئذنة حديثة لم تكن في البناء الأصلي للمسجد.

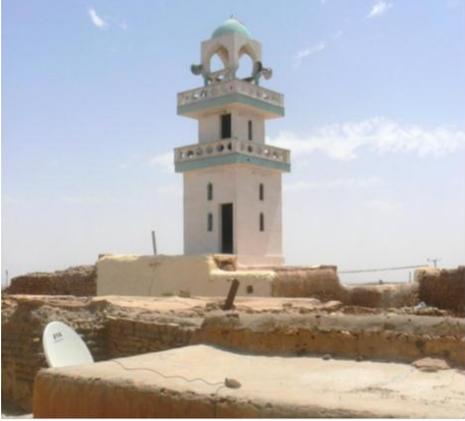
صورة 4. 14: صورة للمئذنة المضافة للمسجد العتيق بقصر عين ماضي. المصدر: هبول. ح 2011.

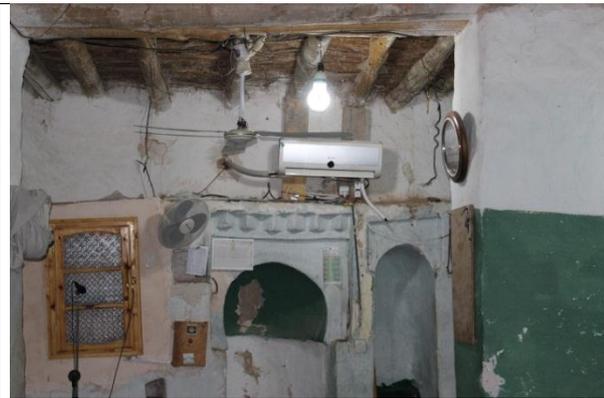
صورة 4. 20: قاعة الصلاة و وحنيتي المحراب و المنبر
بالمسجد العتيق بقصر سيدي بوزيد.
المصدر: الباحث، 2016.

أعتمد أساسا في بناء المسجد العتيق لقصر سيدي بوزيد بالمواد المحلية المتاحة في الموقع و في مقدمتها الحجارة التي أستعملت في كل العناصر الحاملة العامودية كالجدران و الدعامات، أما السقف فبني أساسا من عوارض رئيسية من خشب الصفصاف حلت محل الأقواس و عوارض ثانوية من خشب العرعار تعلوها أغصان شجرة الرتم ثم طبقة طينية، أستعمل في عزل السقف من مياه الأمطار بواسطة رقايات الألمنيوم، يتميز السقف بشكله الجمالوني بميلان بسيط و ذلك تماشيا مع المناخ السائد في المنطقة الذي يتميز بتساقط الثلوج و الأمطار كما تم إستعمال الجير في عملية التلبيس و الطلاء و الجبس في تلبيس بعض الحنيات كالمحراب و المنبر. أما الجزء المستحدث فقد تم بناؤه بمواد دخيلة عن المسجد و القصر فقد تم إستعمال الخرسانة و قوالب الإسمنت، أما فيما يتعلق بالسقف فقد بني بإستعمال عوارض خشبية حديثة معتمدة على عوارض خرسانية.

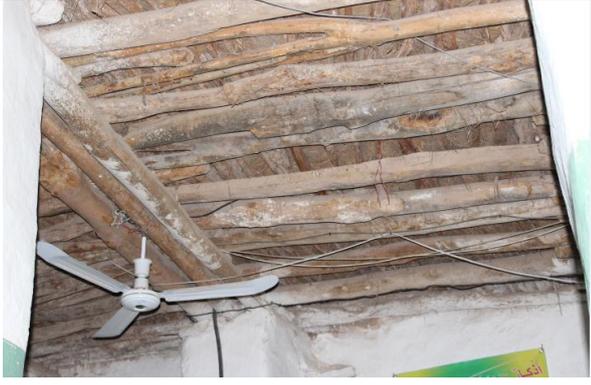
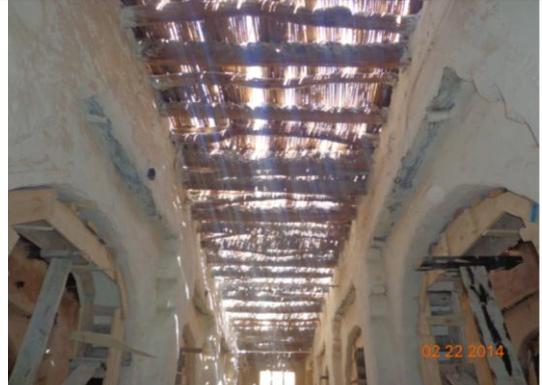
<p>صورة 5. 7: تلف و إهتراء العوارض الخشبية لسقف المسجد العتيق بقصر سيدي بوزيد. المصدر : الباحث، 2016.</p>	<p>صورة 5. 6: إنحناء العوارض الخشبية لسقف المسجد العتيق بالأغواط. المصدر : الباحث، 2014.</p>

تتركز أساساً على مستوى السقف لا سيما و أنه الحلقة الأضعف في المبنى الأثري، كونه معرض للعوامل الطبيعية و في بعض الأحيان كان يستغل للصلاة عليه صيفا ما يشكل عبئاً إضافياً عليه، بالإضافة إلى خصوصية عناصره التقليدية المكونة من عوارض خشبية عادة ما تكون من جذوع النخيل أو الصفصاف أو العرعار و طبقة حصير الجريد أو القصب أو الرتم، حيث تتأثر مع مرور الزمن و تتقادم و تتعرض لهجوم الحشرات ما يسبب ضعفها و إنحنائها و في بعض الأحيان إنكسارها في غياب إستراتيجية للصيانة الدورية. (صور من 6.5 و حتى 9.5).

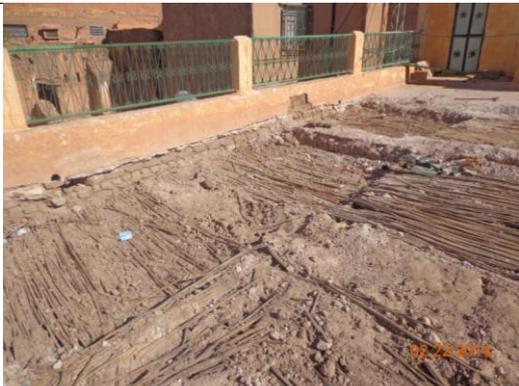
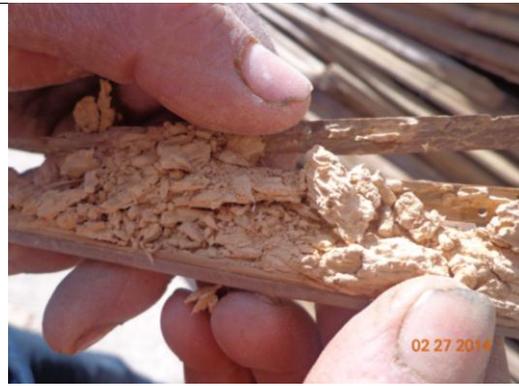
<p>صورة 5. 9: تدهور حالة حصر الجريد بسقف المسجد العتيق بالأغواط بسبب التقادم و قلة الصيانة. المصدر : الباحث، 2014.</p>	<p>صورة 5. 8: مهاجمة الحشرات لحصر الجريد بسقف المسجد العتيق بالأغواط. المصدر : الباحث، 2014.</p>

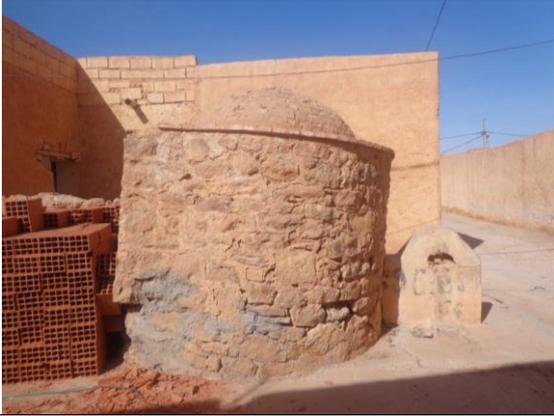
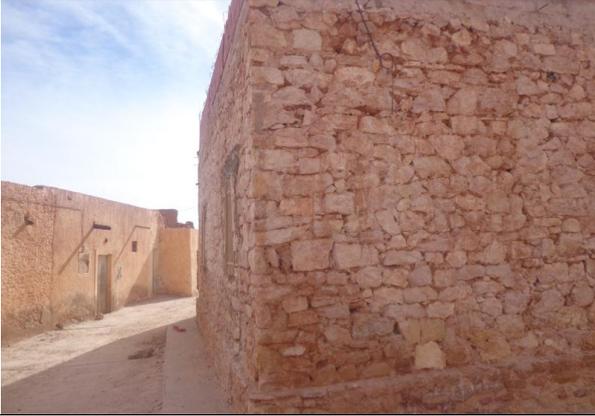
<p>صورة 5. 11: تشققات بسبب هبوط الأرضية بيئر المسجد العتيق بقصر الحويطة. المصدر: الباحث، 2016.</p>	<p>صورة 5. 10: حدوث تشققات و شروخ بمسجد الحويطة نتيجة تآكل الملاط الرابط بين الحجارة. المصدر: الباحث، 2016.</p>

من بين الأضرار الهيكلية الخطرة أيضا نذكر التشققات و التصدعات التي تنتج عن تأكل الملاط الرابط بين الحجارة و الطوب ما يؤدي إلى ظهور بعض التشققات والشروخ في الجدران الحاملة لتلك المساجد، والتي تتطور تدريجياً لتصبح تصدعاً في هيكل المبنى، الأمر الذي ربما يؤدي إلى إنهيار المبنى ما لم تتخذ الإجراءات اللازمة لمعالجتها بطريقة علمية سليمة وهو ما يهدد بانهارها في حال لم يتم معالجتها وصيانتها بطريقة سليمة. و قد تحدث التشققات لعدة أسباب من بينها الهبوط الجزئي للأرضية، أو تلف أحجار الأساسات، أو بسبب تسرب مياه الأمطار. (الصور من 10.5 حتى 13.5).

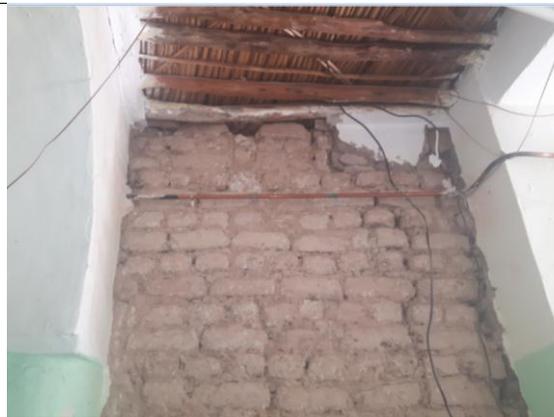
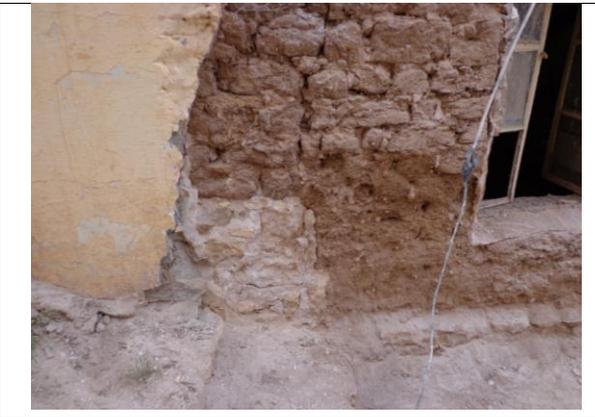
<p>صورة 5. 13: تشققات مائلة و عميق بجدار الطوب بالمسجد العتيق بقصر تاجرونة. المصدر: الباحث، 2017.</p>	<p>صورة 5. 12: تشققات عميقة بجدار الطوب بالمسجد العتيق بالأغواط. المصدر: الباحث، 2014.</p>

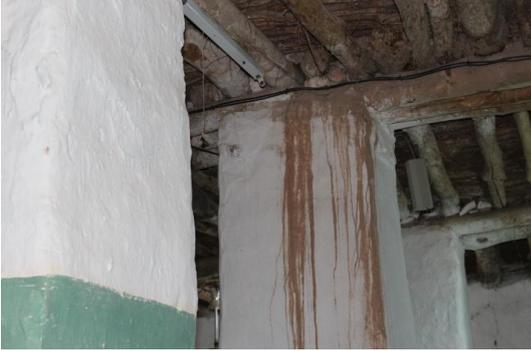
و يعتبر هذا النوع من الأضرار الأكثر شيوعا في المساجد العتيقة لقصور الأغواط حيث أن الطبقة العازلة المكونة من ملاط جيرى لا يزيد سمكها عن 5 سم هي عرضة للعوامل الجوية القاسية خاصة الفوارق المهمة في درجات الحرارة ما يسبب التشققات المجهرية التي تنتسل منها مياه الامطار و تتسرب طبقات السقف الأخرى خاصة الطبقة الطينية التي تمتص تلك المياه وتتشبع بها ما يزيد من ثقلها على العوارض الخشبية و يسبب إنحنائها أو إنكسارها. يضاف إلى ذلك انسداد المزاريب بسبب فضلات الطيور و تراكم الأوساخ ما يؤدي إلى تجمع مياه الامطار فوق السقف لتتسرب فيما بعد إلى طبقات السقف. (صور 14.5 و 15.5)

<p>صورة 5. 15: تسرب مياه الأمطار من سقف المسجد العتيق بقصر سيدي بوزيد. المصدر: الباحث، 2016.</p>	<p>صورة 5. 14: تدهور حالة كتامة سقف المسجد العتيق بقصر سيدي بوزيد. المصدر: الباحث، 2016.</p>

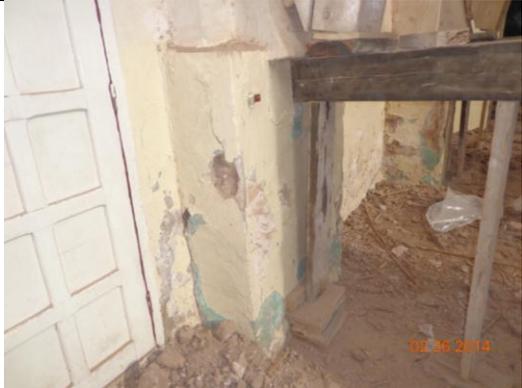
و في هذا الصدد تلعب العوامل الجوية و الطبيعية و قلة الصيانة دوراً مهماً في إحداث أضرار للمسجد حيث يتعرض تلبيسه الخارجي و الداخلي للتآكل و الاهتراء، خاصةً وأن جميع تلك المساجد تلبس بالملاط الجيري، والذي يعتبر نسبياً قليل الصلابة إذا لم يتم تحضيره بشكل جيد، ومع مرور الزمن تنتشر تلك الطبقة و تضعف كذلك المونة الرابطة بين الطوب الطيني الذي يعتبر مادة حساسة للرطوبة و العوامل الجوية، مما يعرض المسجد للإنهيار، علاوةً على تشويه المنظر الجمالي للمسجد. و مثال على ذلك، كل من المسجد العتيق بالأغواط و المسجد العتيق بقصر سيدي بوزيد حيث سجلنا تدهوراً و تآكلاً على مستوى تلبيسهما الجيري بسبب عوامل الرطوبة الصاعدة بالخاصية الشعرية. (صور 4.16 و 4.17)

<p>صورة 5. 17: إنتفاخ و تدهور حالة التلبيس الجيري بالمسجد العتيق بالأغواط. المصدر: الباحث، 2014.</p>	<p>صورة 5. 16: تقشر التلبيس الداخلي للمسجد العتيق بقصر سيدي بوزيد بسبب الرطوبة و التقادم. المصدر: الباحث، 2016.</p>

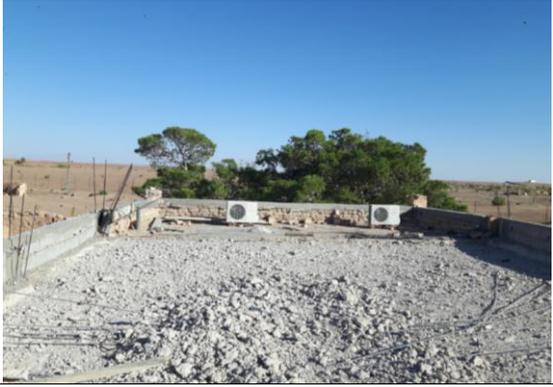
نظرا لكون كتامة السقف التقليدية (الطبقة العازلة للمياه) مكونة من ملاط الجير فإنها بحاجة إلى صيانة دورية من أجل تفادي تسرب مياه الأمطار، لذلك فإن بعض القائمين على المساجد و من أجل تفادي أعمال الصيانة الدورية في كل سنة فإنهم يفضلون وضع طبقة خرسانية مسلحة قد يصل سمكها إلى 10 سم فعلاوة على وزنها المعتبر الذي يسبب زيادة أحمال على السقف و العناصر الحاملة له من أقواس و دعائم فإن هذه الطبقة عادة ما تمثل عائقا في عملية تهوئة السقف الأمر الذي ينجم عنه أضرار على مستوى السقف الخشبي. أو يتم إستعمال مواد غير مسامية مثل أوراق الألمنيوم مثلما هو الحال بالمسجد العتيق بقصر سيدي بوزيد. (الصور 18.5 و 19.5).

<p>صورة 5. 19: عزل السقف بطبقة من الخرسانة المسلحة بالمسجد العتيق بقصر تاجرونة. المصدر: الباحث، 2017.</p>	<p>صورة 5. 18: عزل السقف بطبقة من أوراق الألمنيوم بالمسجد العتيق بقصر سيدي بوزيد. المصدر: الباحث، 2016.</p>

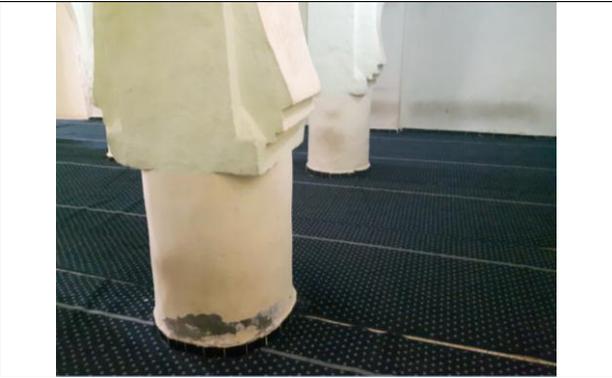
ويحدث ذلك من طرف اللجان الدينية أو من بعض المحسنين القائمين على أعمال الصيانة والترميم بغرض الحفاظ عليها، حيث يبدو ذلك واضحا في بعض المساجد العتيقة بقصور الأغواط من خلال إستعمال التلبيس الإسمنتي لكسوة الحجارة و الطوب الطيني الذي يُشكل مادة البناء الأساسية لتلك المساجد، لكن في واقع الأمر فإن للتلبيس الإسمنتي تأثيرات سلبية، والتي تتمثل في حجز الرطوبة داخل الحجارة و الطوب الطيني، ومنع تهويته نتيجة لقلّة مساميتها، وهو ما يؤدي إلى تآكل وتفنت الطوب. و ما يزيد الأمر تعقيدا هو طلاء و دهن هذه الجدران بدهان ذو قاعدة زيتية ذو طبيعة غير مسامية ما يتسبب في حجز الرطوبة و يؤدي إلى تقشر و تلف أجزاء من الدهان و التلبيس. (الصور 5.20 و 5.21).

<p>صورة 5. 21: إستعمال دهان ذو قاعدة زيتية غير مسامية على دعامات و جدران المسجد العتيق بقصر تاجموت. المصدر: الباحث، 2017.</p>	<p>صورة 5. 20: تلبيس جدار من الطوب بملاط إسمنتي بالمسجد العتيق لقصر تاجرونة. المصدر: الباحث، 2017.</p>

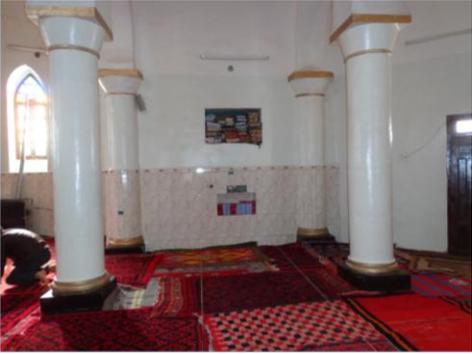
إن هذا النوع من التدخلات عادة ما يستعمل في عزل قواعد الجدران و الأعمدة لقاعات الصلاة من أجل تفادي الرطوبة و تساقط الطلاء نتيجة الإحتكاك المباشر به من طرف المصلين، لكن هذا النوع من التدخلات له آثار سلبية على الجدران و الأعمدة المبنية أساسا من الحجر أو الطوب أو الآجر حيث يتسبب هذا الخزف المزجج غير المسامي بعدم السماح للرطوبة بالتبخر ما يؤدي إلى تراكمها بالداخل و يسبب ذلك أضرارا معتبرة على مواد البناء و الهيكل ككل. (الصور 22.5 و 23.5).

<p>صورة 5. 23: طلاء الجدران الحجرية بدهان بقاعدة زيتية بالمسجد العتيق بأفلو. المصدر: الباحث، 2015.</p>	<p>صورة 5. 22: تغطية الجدران الحجرية بالخزف المزجج بالمسجد العتيق بأفلو. المصدر: الباحث، 2015.</p>

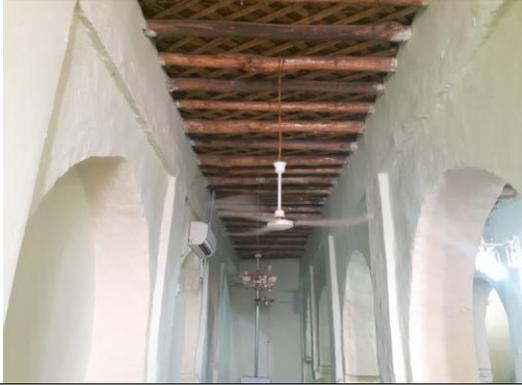
نظرا لكون أن هذه المساجد العتيقة لم تهيأ في بداية إنشائها لتكون بها مختلف شبكات الكهرباء و الإضاءة و التدفئة و التكييف و نظرا لأن هذه الشبكات أصبح لا غنى عنها في أي مبنى فإنه يتم إدراجها و تزويد المسجد بها لكن ما تم معانيته في كل المساجد المدروسة تبين لنا أن إستخدام هذه الشبكات لم يتم بالطريقة المثلى التي تحترم تراثية المبنى الأثري، و ينتج عنها تشوه بصري و فقدان لروح المكان التراثي، و في بعض الأحيان تكون هذه الأجهزة سببا في إحداث أضرار قد تشكل خطورة على هيكل المبنى مثال ذلك وحدات التكييف المزدوجة التي تسبب اهتزازات عند تشغيلها. (الصور 24.5 و 25.5).

<p>صورة 5. 25: سوء إدماج أجهزة التكييف و الإنارة بالمسجد العتيق بقصر تاجموت. المصدر: الباحث، 2017.</p>	<p>صورة 5. 24: سوء إدماج أجهزة التكييف و الإنارة بالمسجد العتيق بقصر سيدي بوزيد. المصدر: الباحث، 2016.</p>
