أطروحة مقدمة لنيل شهادة الدكتوراة في العلوم
تخصص: حفظ التراث المعماري

من إعداد الطالب: شتيح عزالدين

الحفاظ على التراث المعماري الإسلامي
الممارسات و الآفاق
دراسة حالة: المساجد العتيقة بقصور الأغواط

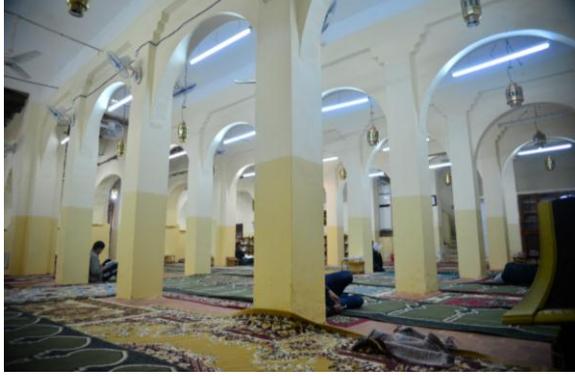
و رغم النية الحسنة لأصحاب هذا التوجه، إلا أن آثاره السلبية على مباني المساجد الأثرية كبيرة، وقد تكون خطيرة في بعض الحالات. ويبدو ذلك واضحاً في مساجد مثل المسجد العتيق بقصر تاجرونة

صورة 5. 27: توسعة المسجد العتيق بالأغواط بطابع معماري و مواد بناء حديثة.
المصدر: الباحث، 2017.

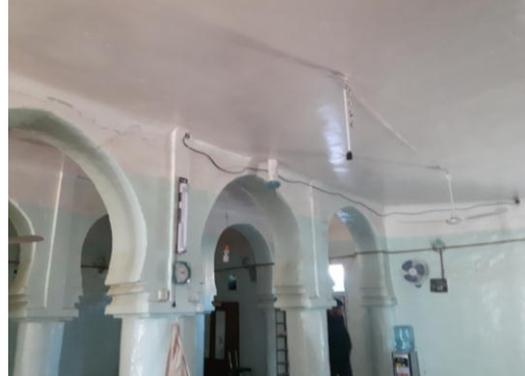
صورة 5. 26: إخفاء السقف التقليدي بألواح خشبية للمسجد العتيق بقصر تاويالة.
المصدر: الباحث، 2017.

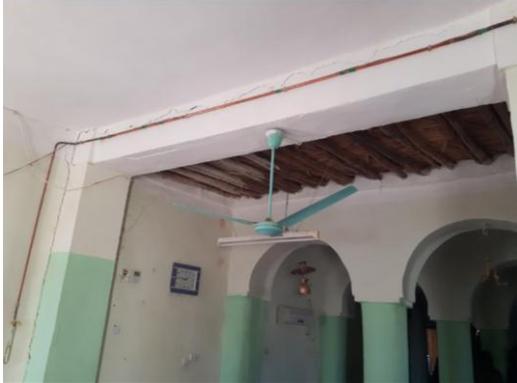
صورة 5. 29: توسعة المسجد العتيق بقصر تاجرونة باتجاه القبلة بمواد بناء حديثة و بطابع معماري مختلف عن الأصلي.
المصدر: الباحث، 2017.

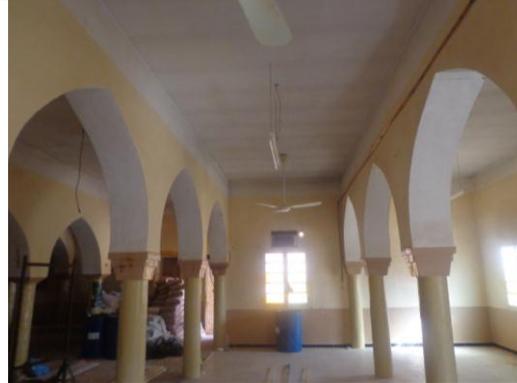
صورة 5. 28: توسعة المسجد العتيق بقصر الحويطة باتجاه القبلة بمواد بناء حديثة.
المصدر: الباحث، 2016.

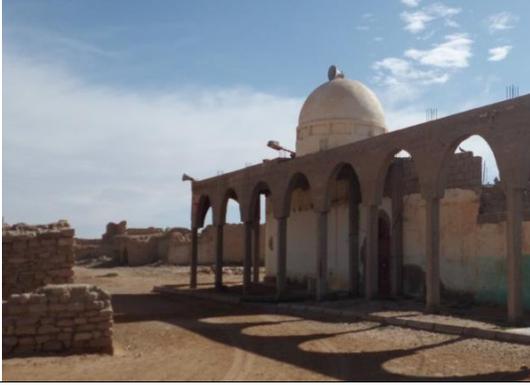
صورة 5. 31: الأروقة الخرسانية المضافة لمسجد العتيق بقصر تاجرونة.
المصدر: الباحث، 2017.

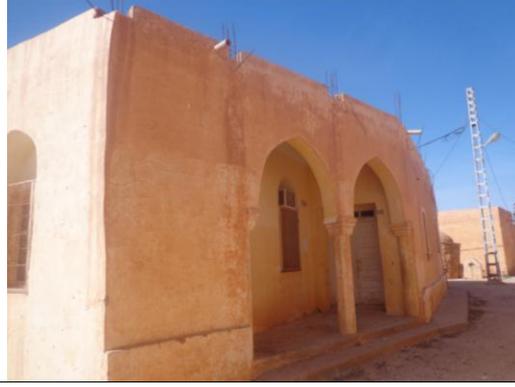
صورة 5. 30: توسعة المسجد العتيق بقصر الحويطة من الخارج.
المصدر: الباحث، 2016.

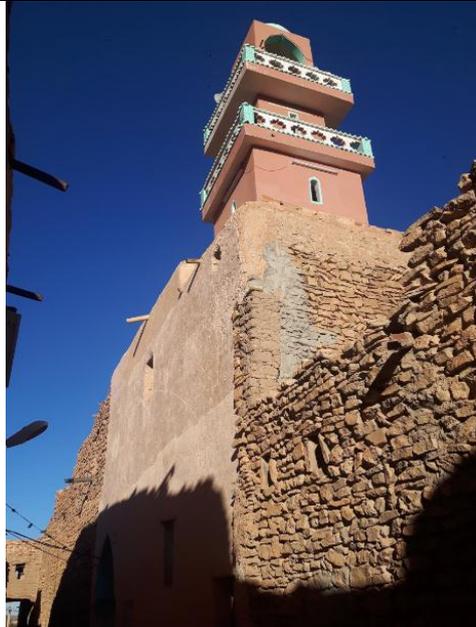
صورة 5. 32: إضافة منئذنة بطراز معماري و مواد بناء دخيلة على المسجد العتيق بقصر عين ماضي.
المصدر: الباحث، 2017.

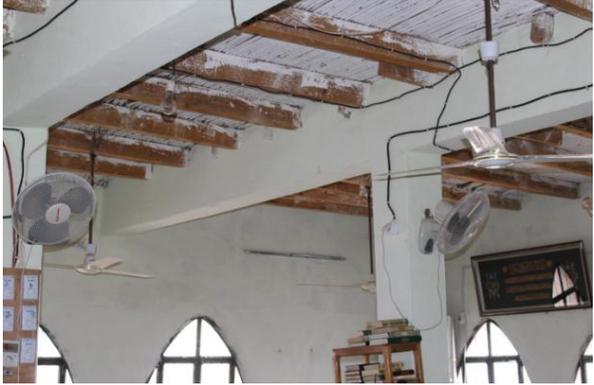
و هناك نوع آخر من التوسعات، حيث يبقى المسجد العتيق على حاله و يبني مبنى جديد يحل محل الفناء التابع للمسجد أو مبنى مجاور له، و عادة ما يفتح بينهما منافذ للتواصل، وتؤدي هذه الإضافات التي عادة ما تكون أكبر حجما و إتساعا إلى إخفاء البناء الأثري للمساجد العتيقة و خطف الأنظار إليها، وفقد لشكله المعماري الخارجي و الداخلي، ما ينجم عنه طمس لرمزيته التاريخية و لقيمه المعمارية التي تخفي وراء جدران وأسقف جرداء لا تمت إلى التراث بصلته، ولا تعكس في شكلها الخارجي أي إشارة لوجود مسجد أثري خلفها، مثلما هو الحال بالنسبة لمبنى حرم الصلاة لجديدة المضاف إلى المسجد العتيق بقصر سيدي بوزيد. (الصور من 34.5 إلى 37.5).

<p>صورة 5. 35: المبنى الجديد المضاف للمسجد العتيق بقصر سيدي بوزيد من الداخل. المصدر: الباحث، 2016.</p>	<p>صورة 5. 34: المبنى الجديد المضاف للمسجد العتيق بقصر سيدي بوزيد من الخارج. المصدر: الباحث، 2016.</p>

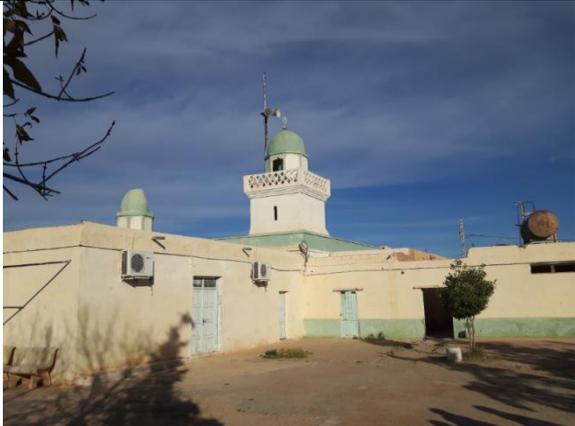
<p>صورة 5. 37: مبنى التوسعة أخفى و شوه المسجد الأثري ببلدية بن الناصر بن شهرة. المصدر: الباحث، 2017.</p>	<p>صورة 5. 36: حرم الصلاة المهجورة بالمسجد العتيق ببلدية بن الناصر بن شهرة. المصدر: الباحث، 2017.</p>

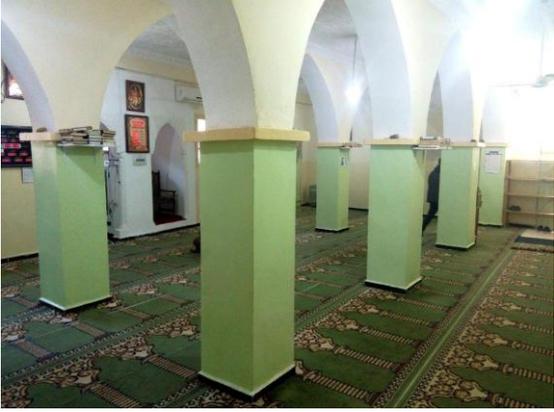
- تغيير نمط السقف من تقليدي، المتكون من جذوع النخيل و حصير الجريد و الطبقة الطينية، إلى سقف حديث أستعمل فيه بلاطة من الخرسانة المسلحة.
- إضافة مئذنة من الخرسانة ذات طابع حديث غير مندمجة في عمارة و عمران القصر مع العلم أن المسجد العتيق لم يكن به مئذنة كما هو الحال بالنسبة لقصور الأغواط.
- تغيير طراز المحراب القديم و استبداله بآخر من طراز مغاير.

<p>صورة 5. 39: المسجد العتيق بقصر العسافية من الداخل بعد إعادة بنائه. المصدر: الباحث، 2018.</p>	<p>صورة 5. 38: المسجد العتيق بقصر العسافية بعد إعادة بنائه، حيث تظهر المنذنة المستحدثة سنة 2013. المصدر: الباحث، 2018.</p>

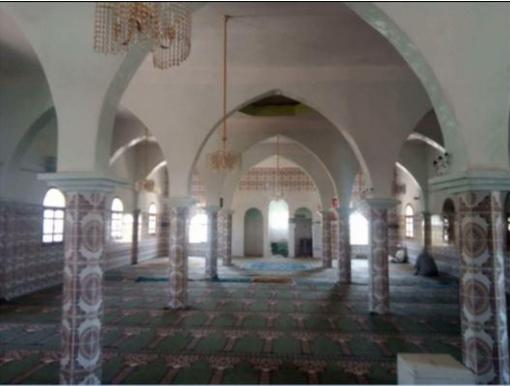
و قد لوحظ القيام ببعض الممارسات الخاطئة بالمسجد العتيق بقصر الغيشة ، حيث تم تحويل حرم الصلاة إلى مدرسة قرآنية و تم تحويل فراغاتها بما يتناسب مع الوظيفة الجديدة التي أثرت على الصورة البصرية للمسجد، في حين تم بناء حرم صلاة جديدة فوق المبنى الأثري بشكل و حجم و طراز مختلف عن الأصلي، علاوة على ذلك، فقد تم بناؤها ب مواد حديثة لا تتلائم مع البنية العمرانية و الطابع المعماري و التقنيات الإنشائية المتعارف عليها في القصر. (الصور 40.5 و 41.5).

<p>صورة 5. 41: حرم الصلاة بالمسجد العتيق بقصر الغيشة المعاد بناؤها ب مواد حديثة. المصدر: الباحث، 2018.</p>	<p>صورة 5. 40: منظر عام للمسجد العتيق بقصر الغيشة. المصدر: الباحث، 2018.</p>

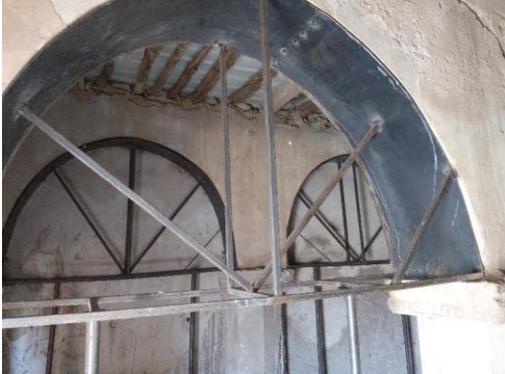
<p>صورة 5. 43: الأشغال الإستعجالية بقصر تاجرونة تدعيم الأقواس المهدة بالإنهيار. المصدر: الباحث: 2018.</p>	<p>صورة 5. 42: الأشغال الإستعجالية بقصر تاجرونة تدعيم الجدران المهدة بالإنهيار. المصدر: الباحث: 2018.</p>

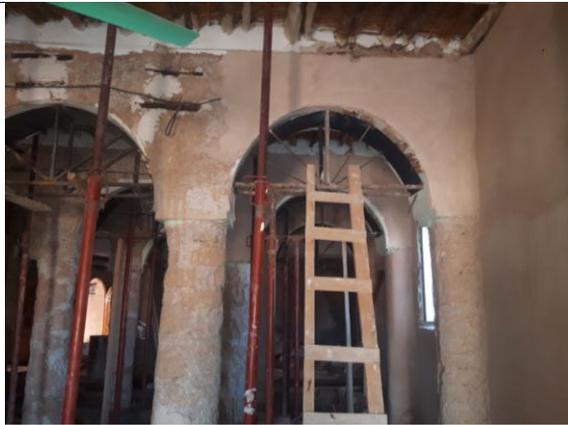
صورة 5. 47: معالجة التشققات و إعادة تلبيس الجدران و الأعمدة و الأقواس بالمسجد العتيق بقصر تاجرونة.
المصدر: الباحث، 2018.

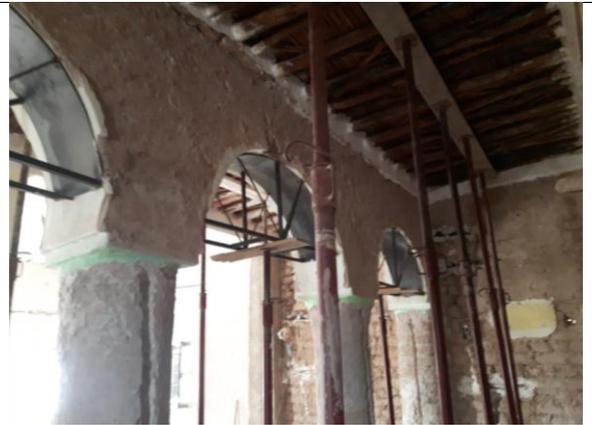
صورة 5. 46: تدعيم السقف و الأقواس بالمسجد العتيق بقصر تاجرونة.
المصدر: الباحث، 2018.

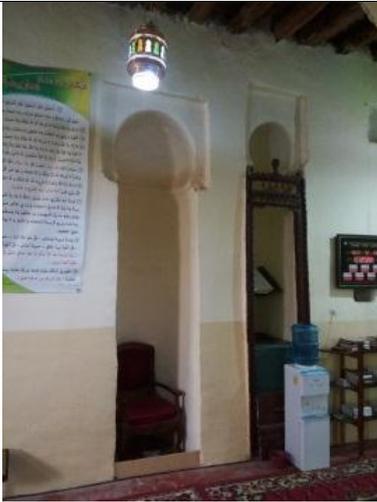
صورة 6. 4: المحراب القديم.
المصدر: الباحث، 2015.

يحتوي جدار القبلة على محراب و منبر محفورين فيه بقطاع نصف دائري عُقدًا بقوس على شكل حذوة الفرس، مع وجود كوات حفرت فيه كانت توضع فيها المصابيح سابقا- (صورة 4.6) -، يتم الدخول إلى المسجد من خلال بابين من الجهة الشمالية الشرقية بالإضافة إلى نافذة للتهوئة. تم تسقيف المسجد بسقف تقليدي خشبي مستو يتم الصعود اليه بواسطة سلالم في الجهة الجنوبية الغربية. يتميز المسجد بشكله المعماري البسيط في تجسيد لمعاني التجريد و البعد عن التكلف، حيث يخلو من أي زخرفة ما عدا الكوات المحفورة في الجدران التي أُستعملت من أجل التهوئة و الإضاءة الطبيعية، أو الإطار الخشبي الذي يزين كوة المنبر.

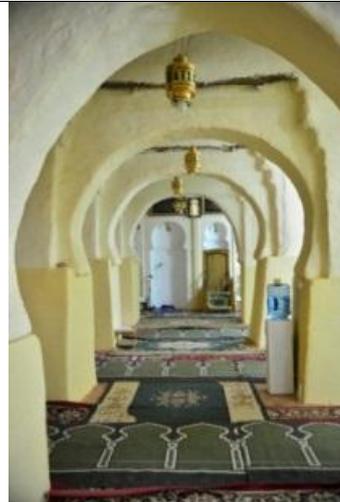
صورة 6. 3: الدعامات المربعة الشكل الحاملة للعقود المتجاوزة. المصدر: الباحث، 2015.

يتميز الجزء القديم من المسجد بمخطط مربع الشكل (حوالي 14م × 14,40م) يحتوي خمس بلاطات (Nefs) موازية لجدار القبلة و أربع أساكيب (Travées) مع وجود عقود على شكل حذوة الفرس (Arc en fer à cheval) و أخرى مدببة متجاوزة (Arc outrepassé brisé) أدمجت في عقود متدرجة، محمولة على 20 دعامة ضخمة رباعية الزوايا (Piliers quadrangulaires) غير منتظمة الشكل يصل طول ضلعها إلى 1م - (صورة 3.6) -.

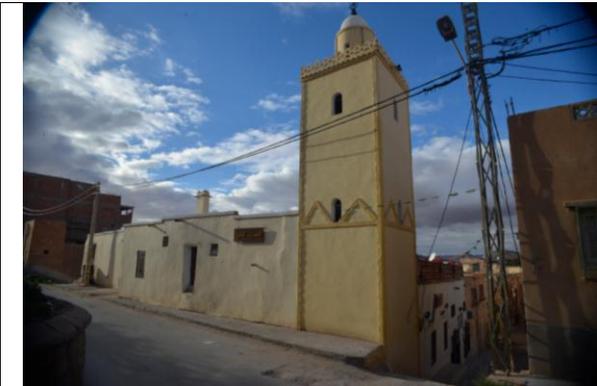
صورة 6.6: المئذنة رباعية الزوايا المستحدثة.

يحتوي المسجد على ملحقات هي عبارة عن غرف ملتصقة بجدار القبلة كانت تستعمل كمقصورة للإمام و كمدرسة للتعليم القرآني، تم هدم إحداها لتحل محلها مئذنة رباعية الزوايا مكونة من برج مربع الشكل يعلوه جوسق أسطواني حيث يفوق إرتفاعها تسعة أمتار و يبلغ طول ضلع قاعدتها ثلاثة أمتار - (صورة 6.6)-. من بين الخصائص التي تميز المسجد العتيق هو صِغر حجمه و عدم إحتوائه على صحن فقد إلتحمت به السكنات من الجهتين الشمالية و الغربية و يرجح أن هذا راجع لكون المسجد كان جزءاً من أحد القصور الأولية السابقة وعند إلتحامها لم يتعرض للتخريب أو التعديل.

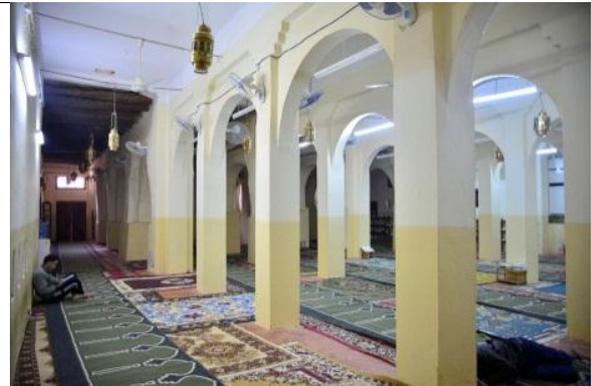
صورة 6.5: التوسعة الحديثة للمسجد العتيق.

أما الجزء الحديث من المسجد المستحدث في الجهة الجنوبية الغربية للجزء القديم فشكله مستطيل يحتوي على خمس بلاطات موازية لجدار القبلة و أربع أساكيب بعقود نصف دائرية محمولة على دعائم مربعة

الشكل. سُفِّ هذا الجزء بسقف خرساني حديث-(صورة 5.6)-. إن ما يجلب الإنتباه هو عدم التجانس الواضح بين الجزئين؛ القديم و الحديث حيث تم تشويه الصورة البصرية و المعمارية للمسجد بإستعمال عناصر و أبعاد و أشكال غير موافقة للطابع الأصلي له، ما أثر بصورة سلبية على وحدته المعمارية. (شكل 7.6).

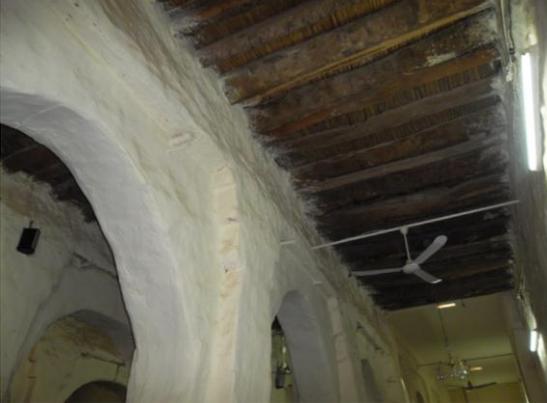
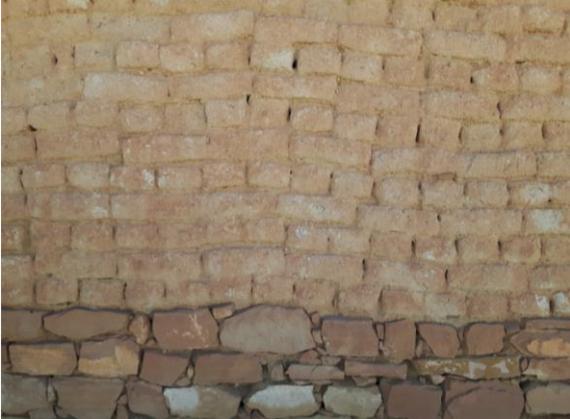
<p>صورة 6. 8: السقف الخشبي المكون من جذوع النخيل و حصير الجريد. المصدر: الباحث، 2014.</p>	<p>صورة 6. 7: جدار حامل مبني بالطوب على قاعدة حجرية. المصدر: الباحث، 2014.</p>

أُعتد في بناء المسجد العتيق على النظام الإنشائي التقليدي المرتكز على نظام الجدران الحاملة و العقود التي تقوم بتفريغ أحمال السقف الخشبي إلى الأساسات عبر الدعام رباعية الزوايا. يعتبر المسجد تجسيدا للثقافة الإنشائية للمنطقة المعتمدة أساسا على مادة الطين كمادة تقليدية محلية في البناء. بنيت الأساسات و قواعد الجدران و الدعامات (Soubassements) بإستعمال حجر الدبش المحلي (Moellon) أما في الجزء العلوي من الهيكل فأستعملت قوالب الطوب المجفف على الشمس (Adobe) - (صورة 6. 7)-، أما السقف فمكون من عوارض خشبية حاملة من جذوع النخيل بالإضافة إلى جذوع الصفصاف العرعار، التي أضيفت في فترات لاحقة من خلال الترميمات التي أجريت على السقف- (صورة 6. 8)-، حيث أصبحت جزءا لا يتجزأ من الطابع المعماري و فن بناء المسجد، وُضع فوق العوارض الحاملة حصير من جريد النخل و القصب، تعلوه طبقة طينية أضيفت لها لاحقا طبقة خرسانية مسلحة. لبس المسجد بالملاط الجيري التقليدي مع استعمال ملاط "التمشنت"¹⁰ في حنيات العقود و الأبواب، كما تم طلاء المسجد بالطلاء الجيري المعروف بحليب الجير. و أستعمل في تبييط الأرضية مربعات الأجر المطهو (carreaux de terre cuite) قبل أن تتم إزالته ليستبدل بمربعات غرانيتية حديثة.

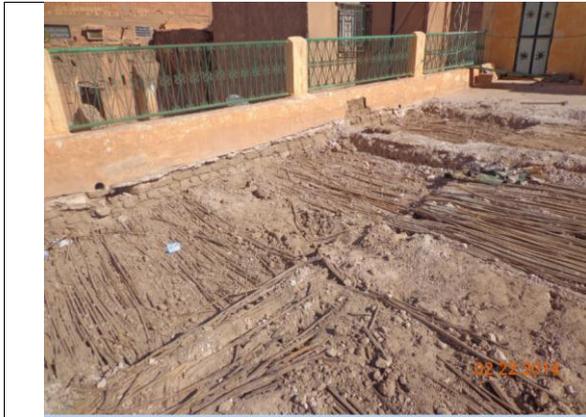
صورة 6. 12: تدهور حالة الجريد بسقف المسجد العتيق بالأغواط بسبب التقادم و قلة الصيانة.
المصدر : الباحث، 2014.

السقف	انحناء العوارض الخشبي من جذوع النخيل و تلف اطرافها. تلف العوارض و تلف حصير الجريد تساقط الاتربة من السقف.	فحص بصري + اختبار حقلي	زيادة الاحمال بسبب اضافة طبقة خرسانية على السقف. قدم العوارض و الجريد و تعرضها لهجوم الحشرات كالفرش و الارضة و سوسة الخشب.	تدعيم السقف قبل البدء بالتدخل. نزع الطبقة الخرسانية. نزع الطبقة الطينية و معاينة العوارض الخشبية و حصير الجريد (استرجاع العوارض الجيدة بعد معالجتها و استبدال التالفة بأخرى من نفس النوع). وضع الطبقة الطينية حسب الطريقة التقليدية. وضع الطبقة العازلة من مونة الجير.
التلييس	تلف و انتفاخ و تساقط.	فحص بصري + اختبار حقلي	الرطوبة و قدم المواد.	نزع التلييس التالف و وضع تلييس باستعمال ملاط الجير.
أعمال النجارة	تم تغيير الابواب و النوافذ التقليدية و استبدالها بأخرى حديثة.	فحص بصري.	تدخلات عشوائية غير مدروسة.	توريد و وضع ابواب و نوافذ خشبية على الطراز و الطريقة التقليدية.
مختلف الشبكات	تثبيت كوابل كهربائية بشكل ظاهر و استعمال نقاط اضاءة حديثة غير متناسقة مع الجو التراثي للمسجد.	فحص بصري.	تدخلات عشوائية غير مدروسة.	اخفاء الشبكة الكهربائية و ادراجها ضمن طبقات السقف او في الجدران. توريد و وضع نقاط اضاءة و ثريات حسب الطراز التقليدي.

ب- إعادة بناء السقف بإتباع نفس النمط و إستعمال نفس المواد حسب الطريقة التقليدية (جذوع النخيل ، حصير الجريد، طبقة طينية، طبقة جيرية عازلة). تم نزع السقف على مراحل بالتدرج (تم نزع الطبقة العازلة من الخرسانة المسلحة ثم نزع الطبقة الطينية ثم حصير الجريد و القصب فجذوع النخيل و الصفصاف و العرعار) الطبقة تلو الأخرى وفرز و تصنيف مكوناته التي يمكن استعادتها، و أما المتدهورة فقد تم إستبدالها بعوارض جديدة بعد معالجتها مع مراعاة استعمال جذوع النخيل و حصير الجريد التي تم جلبها من مناطق مختلفة من الصحراء الجزائرية تتوفر فيها المواصفات التقنية المطلوبة.

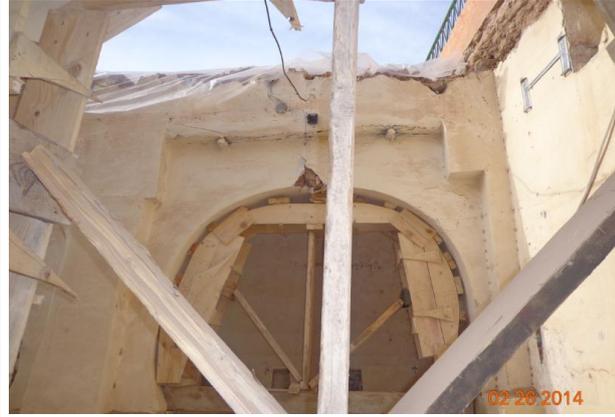
صورة 6. 14: شروخ شاقولية نازلة سطحية و أخرى عميقة على مستوى مفاتيح العقود.
المصدر : الباحث، 2014.

العقود	شروخ مستقيمة شاقولية نازلة على مستوى مفاتيح العقود .	فحص بصري + اختبار حقلي.	زيادة الاحمال على العقود بسبب اضافة طبقة خرسانية ثقيلة الوزن على السقف التقليدي الخشبي .	تدعيم الاقواس قبل البدء بالتدخل . تثبيت ماسكات خشبية من العرعار و ملأ التشققات بملاط الجير .

ث- تمت معالجة التشققات العميقة و السطحية و ذلك بإستعمال الطريقة التقليدية المتداولة أو ما يعرف بطريقة الماسكات الخشبية من جذوع العرعار التي تربط بين ضفتي الشرخ ثم يتم ملأ الفراغات بملاط الجير .

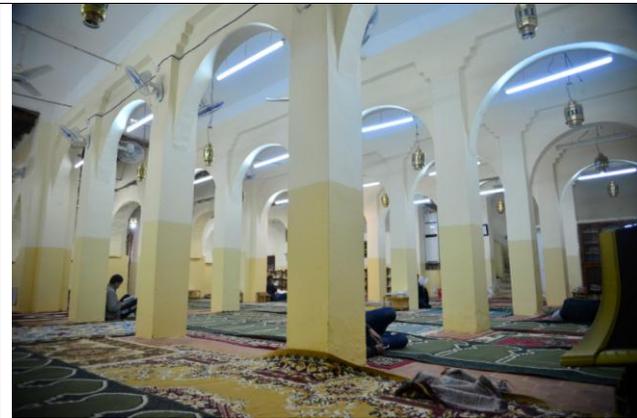
صورة 6. 16: توسعة المسجد العتيق بالأغواط بطابع معماري و مواد بناء مختلفة عن الأصلية.
المصدر : الباحث، 2014.

الإضافات	توسعة قاعة الصلاة لإضافة مؤذنة	فحص بصري.	تدخلات عشوائية غير مدروسة.	لم يتم إزالتها لأنها قد تضر بسلامة المبنى الأثري لأن هيكل التوسعة الخرساني ملتصق بالهيكل التقليدي للمبنى القديم.
المصدر: الباحث.

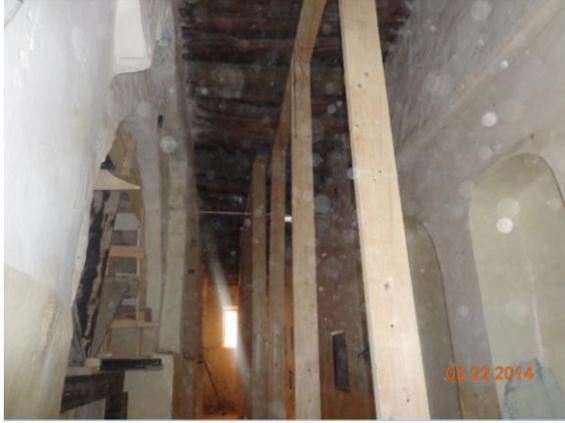
صورة 6. 18: تدعيم السقف.
المصدر: الباحث، 2014.

أ- التدابير الاستعجالية: حيث تم تدعيم الأسقف و العقود بدعامات خشبية و حديدية من أجل ضمان إستقرار المسجد و توقيف مسار التدهور، إستمرت هذه التدعيمات حتى انتهاء الاشغال .

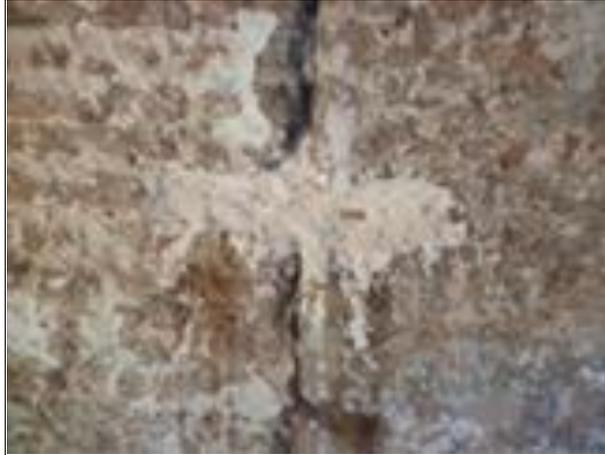
صورة 6. 24: معالجة التشققات العميقة بواسطة

الماسكات الخشبية من العرعار.

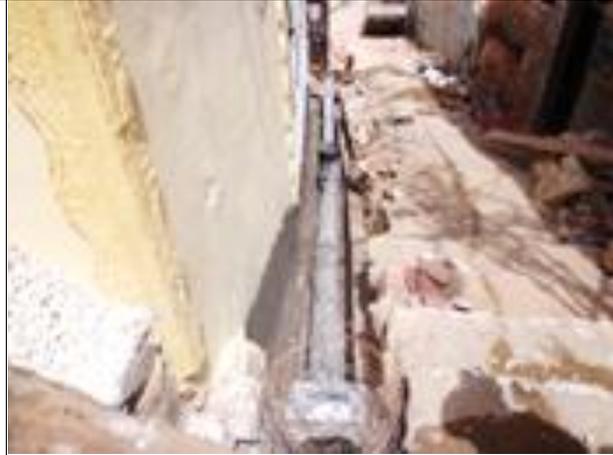
ت- معالجة الرطوبة الصاعدة من الأساسات، و ذلك بوضع نظام لتصريف المياه على محيط المسجد لمنع تسرب مياه الامطار تحت الأساسات و صعودها إلى الجدران و الدعامات .

صورة 6. 23: نظام تصريف المياه المحيطي للحد من

الرطوبة الصاعدة.

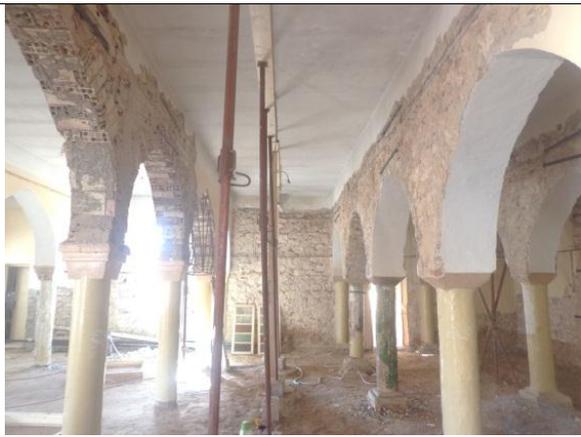
صورة 6. 36: تدعيم السقف بدعامات خشبية و
حديدية. المصدر: الباحث، 2017.

نظرا لخصوصية المسجد العتيق بالحويطة و إعتقادا على المعاينة الأولية وأعمال السبر و الجس للمسجد فإن هذا الأخير تعرض للكثير من التدخلات التي سيتم التفصيل فيها في تاريخ المسجد والتطورات التاريخية التي مر بها، وأهم هذه التدخلات هي إزالة السقف التقليدي و إستبداله بسقف من الخرسانة المسلح مما أدى إلى زيادة الحمولة على الجدران الحاملة والعقود مما إستدعى مجموعة من التدابير الإستعجالية تمثلت في أعمال تدعيم العقود و السقف و الأعمدة الأسطوانية من أجل تخفيف الأثقال على العناصر الحاملة في الجزء الأصلي من المسجد.

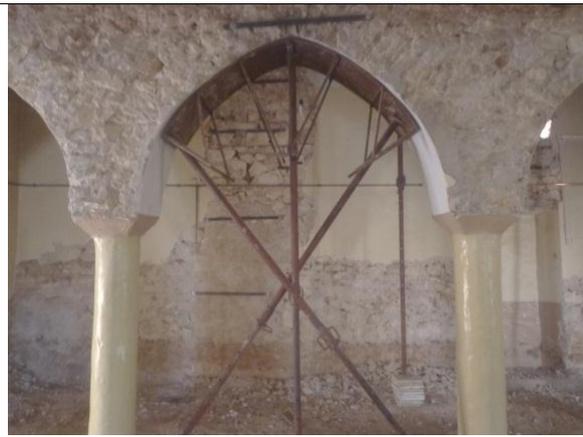
صورة 6. 35: تدعيم الأقواس المتشققة.
المصدر: الباحث، 2017.

أما التوسعة الجديدة فتم تدعيم العقود التي بها شروخ على مستوى مفاتيحها. أما بالنسبة للبئر المحاذي للمسجد فتم تدعيم حاضيته التي تعرضت لهبوط جزئي للتربة ما أدى إلى إنغراسها و ميلانها مما إستدعى تدعيمه بدعامات خشبية و جس عمقه و مستوى مياهه التي تبين أنها قد غارت مما يستدعي تنظيفه و جهره.

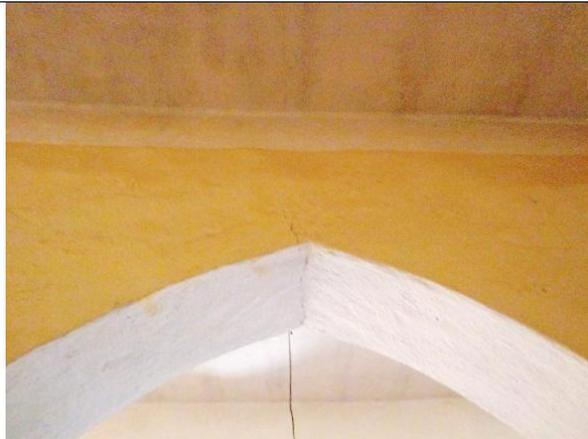
صورة 6. 42: تشققات على مستوى مفاتيح الأقواس.

- أضرار هيكلية تركزت اساسا على الجدران و الأعمدة و الأقواس تمثلت في التشققات و تلف مواد البناء.
- أضرار على مستوى الطبقة العازلة للمياه (الكتامة) باستعمال طبقة خرسانية.
- أضرار على مستوى التلبيس الجيري و الطلاء بسبب عوامل الرطوبة و قدم عمر المواد.
- أضرار على مستوى مختلف اعمال النجارة من أبواب و نوافذ و تشوه الطابع المعماري بإستعمال نوافذ غير متناسقة مع الأصلية .
- أضرار على مستوى مختلف الشبكات الكهربائية و الضوئية و الغازية و أجهزتها.

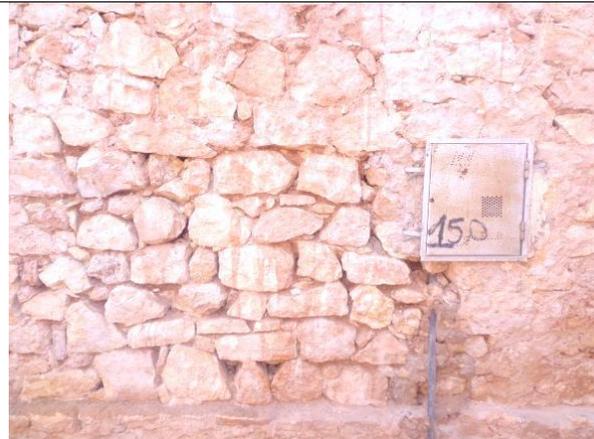
صورة 6. 41: شروخ عميقة على مستوى الجدران

الحاملة.

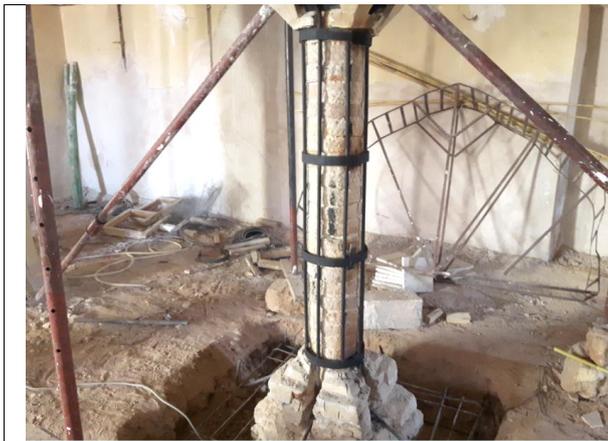
صورة 6 . 48: تدعيم الأساسات و الأعمدة بأحزمة حديدية.

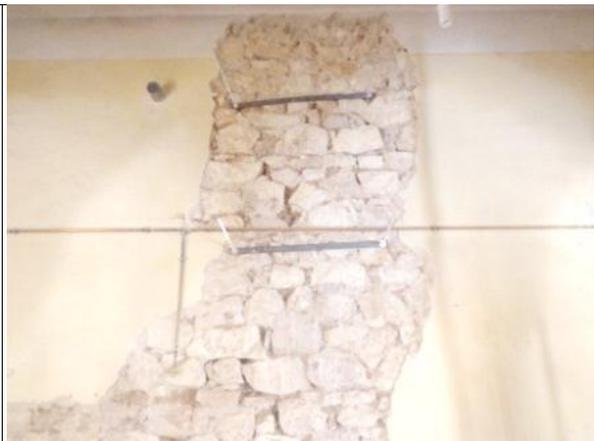
صورة 6 . 47: نقشير التلبيس و وضع ماسكات حديدية لتشققات الجدار.

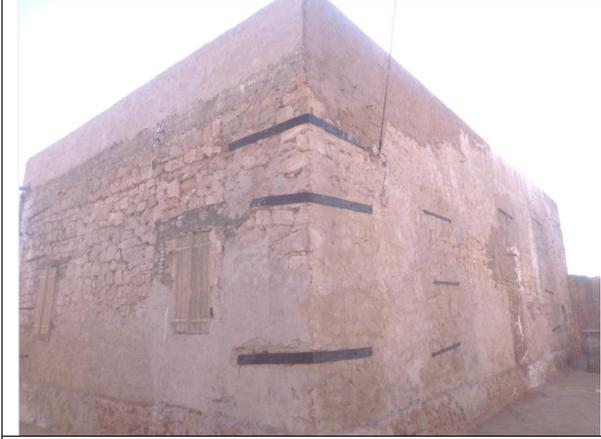
صورة 6. 50: تثبيت ماسكات حديدية على التشققات
بالجدران الخارجية.
المصدر: الباحث، 2017.

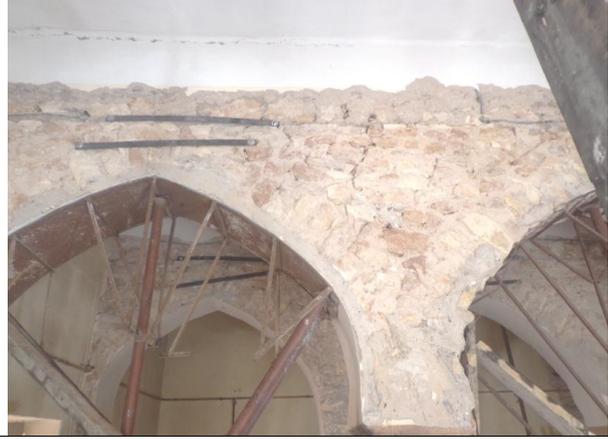
صورة 6. 49: تثبيت ماسكات حديدية لمعالجة التشققات
بالأقواس الحجرية.
المصدر: الباحث، 2017.

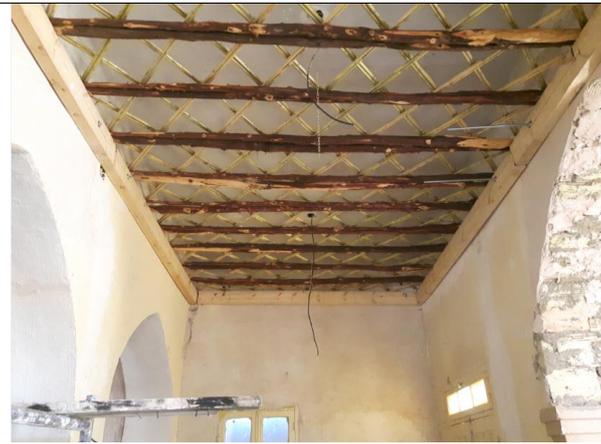
صورة 6. 52: تثبيت السقف التقليدي المزيف بنفس نمط
و مكونات السقف الأصلي المنزوع.
المصدر: الباحث، 2017.

- ر- إستبدال الشبكات الكهربائية الظاهرة من خلال وضع شبكة مدمجة بين بلاطة السقف و السقف المزيف، و إستعمال ثريات و نقاط إضاءة حسب الطراز التقليدي بالإضافة إلى وضع نظام تدفئة و تكييف مخفي بإستعمال أجهزة ذات مظهر تقليدي.

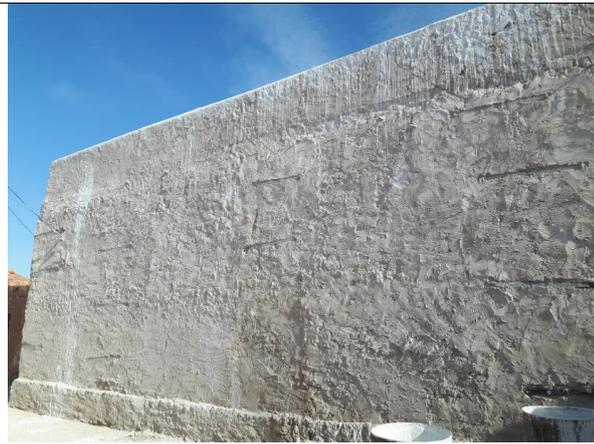
صورة 6. 51: تلبيس الجدران بالملاط الجيري.
المصدر: الباحث، 2017.

- د- إعطاء ملمس حبيبي للتلبيس حسب الطريقة التقليدية المعروفة "بالزيواي" و ذلك بإستعمال عرجون التمر .
- ذ- نزع البلاط الغرانيتي الحديث و وضع بلاط تقليدي من الآجر الأحمر الموقد، و كذلك نزع الابواب و النوافذ المستحدثة و وضع أبواب خشبية حسب الطراز التقليدي.

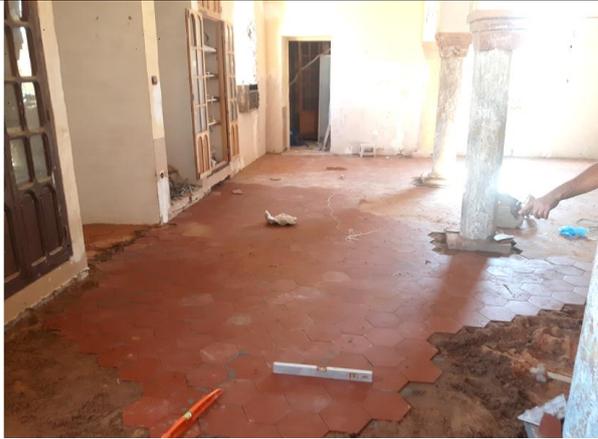
صورة 6. 53: نزع البلاط الغرانيطي و وضع البلاط التقليدي من الآجر الموقد. المصدر: الباحث، 2017.

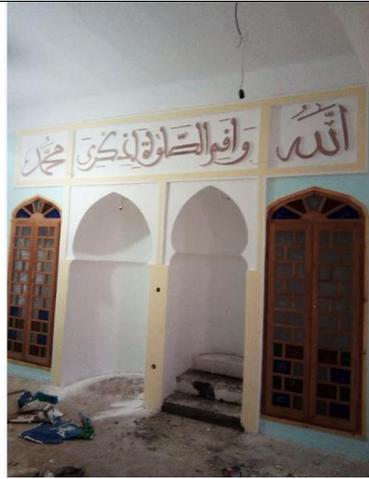
صورة 6. 54: بناء المحراب بالطراز الأصلي للمسجد. المصدر: الباحث، 2017.

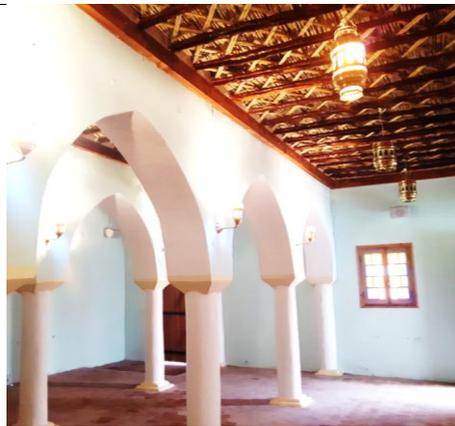
صورة 6. 55: تثبيت أجهزة إنارة بطراز تقليدي. المصدر: الباحث، 2017.

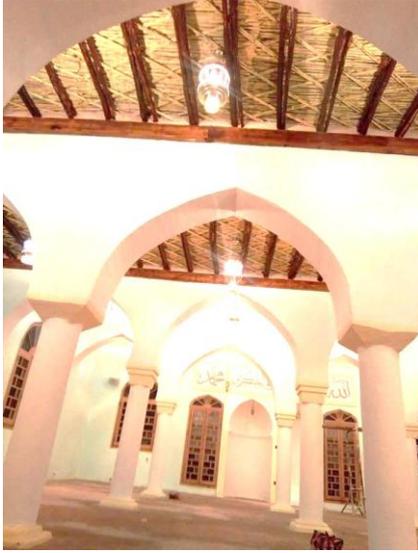
صورة 6. 57: قاعة الصلاة بعد الترميم.
المصدر: الباحث، 2017.

بعد الانتهاء من أشغال الترميم تم فتح المسجد للصلاة بعد أكثر من سنة على بدء الأشغال حيث أبدى المصلون ارتياحهم للنتائج المحصلة عليها خاصة فيما يتعلق بحفظ الصورة البصرية للمسجد و إحترام النمط المعماري و النظام الإنشائي له. (صور من 56.6 إلى 63.6).

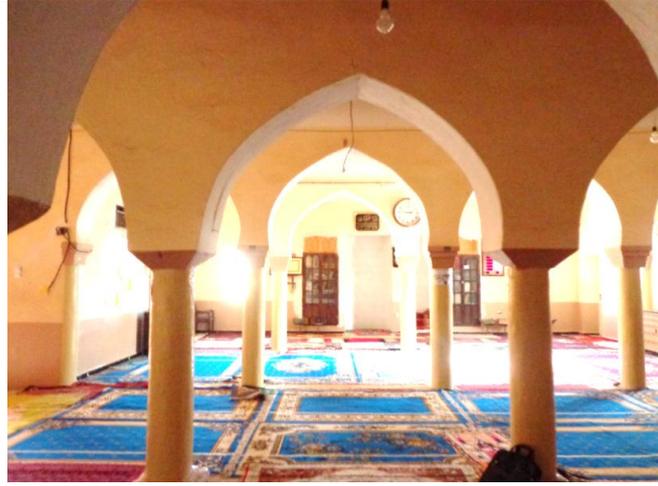
صورة 6. 56: قاعة الصلاة قبل الترميم.
المصدر: الباحث، 2016.

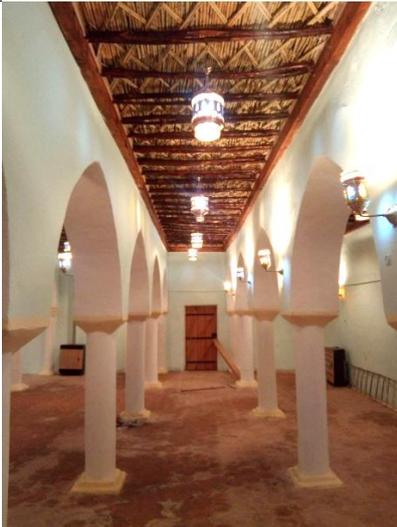
صورة 6. 59: السقف بعد الترميم و تثبيت السقف الخشبي المزيف.
المصدر: الباحث، 2017.

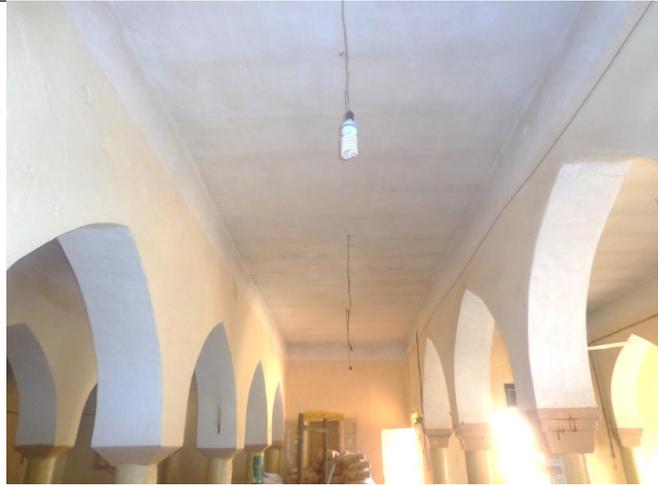
صورة 6. 58: السقف قبل الترميم.
المصدر: الباحث، 2016.

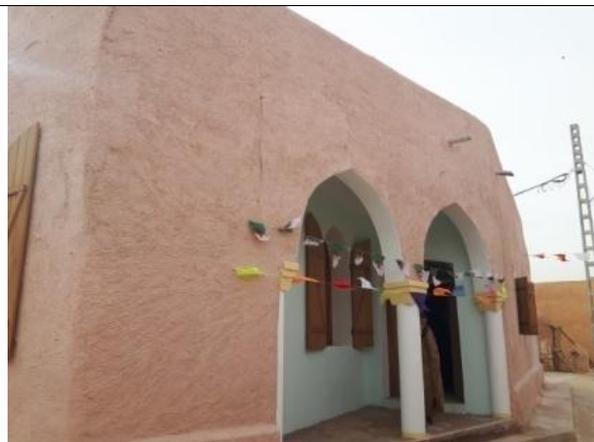
صورة 6. 61: الواجهة الشمالية الشرقية بعد الترميم.
المصدر: الباحث، 2017.

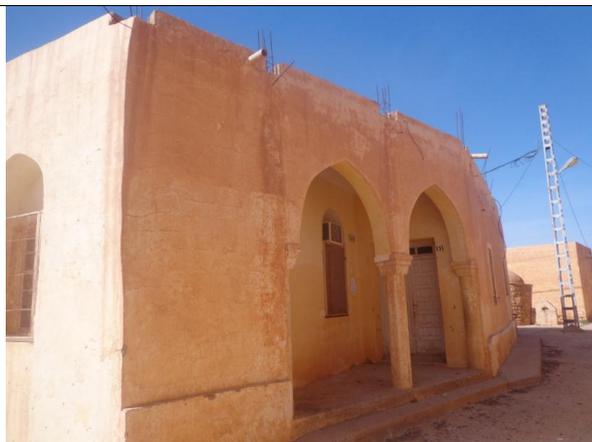
صورة 6. 60: الواجهة الشمالية الشرقية قبل الترميم.
المصدر: الباحث، 2016.

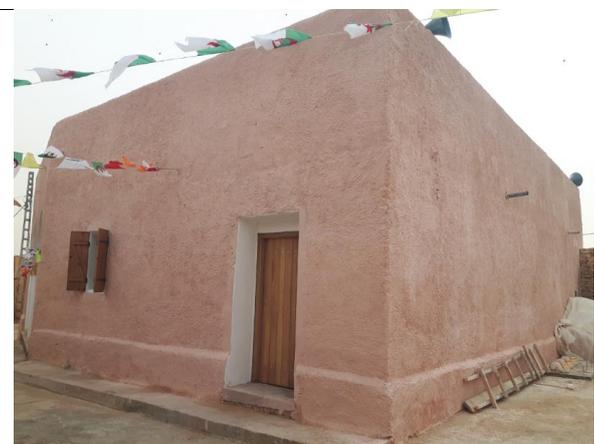
صورة 6. 63: الواجهة الشمالية بعد الترميم.
المصدر: الباحث، 2017.

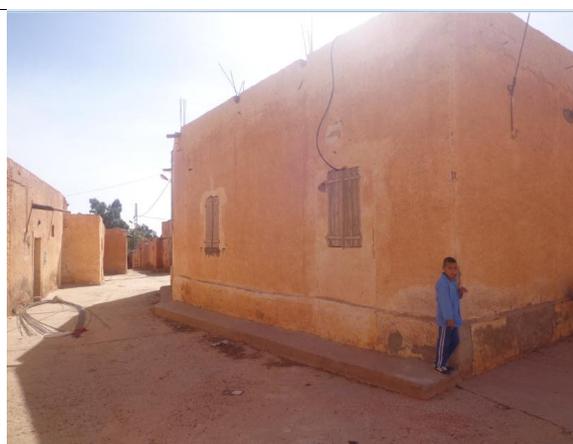
صورة 6. 62: الواجهة الشمالية قبل الترميم.
المصدر: الباحث، 2016.
