أطروحة دكتوراه

مقاربة  
لترميم القصور الصحراوية بمنطقة الأغواط  
دراسة حالة قصر تاويالة

**Thème :** Une approche pour la restauration des ksour de la région de Laghouat - Cas d'étude : ksar de Taouiala

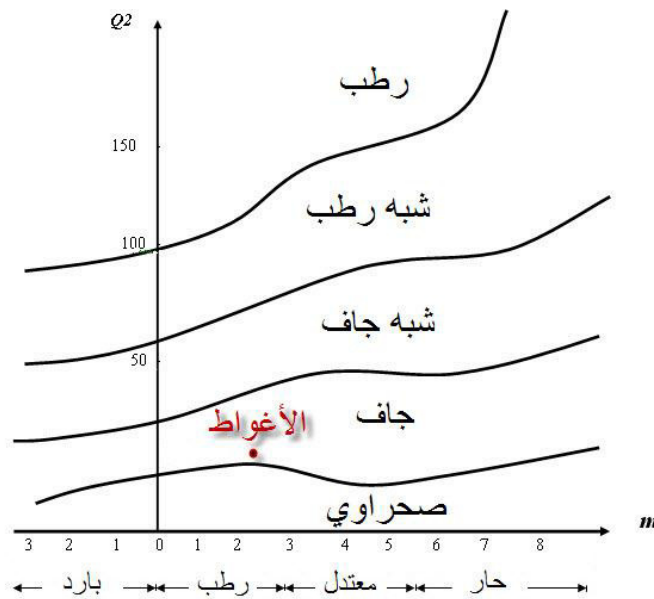
شكل رقم III-2: بيان منحنى الهواطل [d'Emberger] لولاية الأغواط

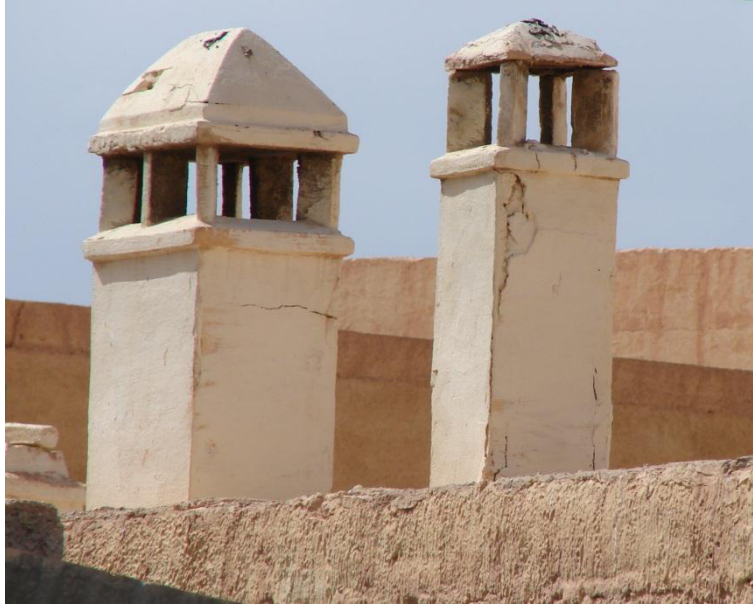
صورة رقم III-12 : مدخنة على سطح منزل بالأغواط  
المصدر : تصوير الطالب، (08 فيفري 2014)

تتميز سطوح القصور بوجود المداخل ، و هي منشآت تشيد لتصريف دخان المدفأة أو موقد المطبخ ، و قد عولجت بطريقة معمارية مميزة (صورة رقم : III-12) ، اشتهرت بها سطوح الأغواط ، حتى أن المهندس المعماري Pouillon استلهمها و استعملها على سطوح فندق "مرحبا" لما قام بتصميمه .

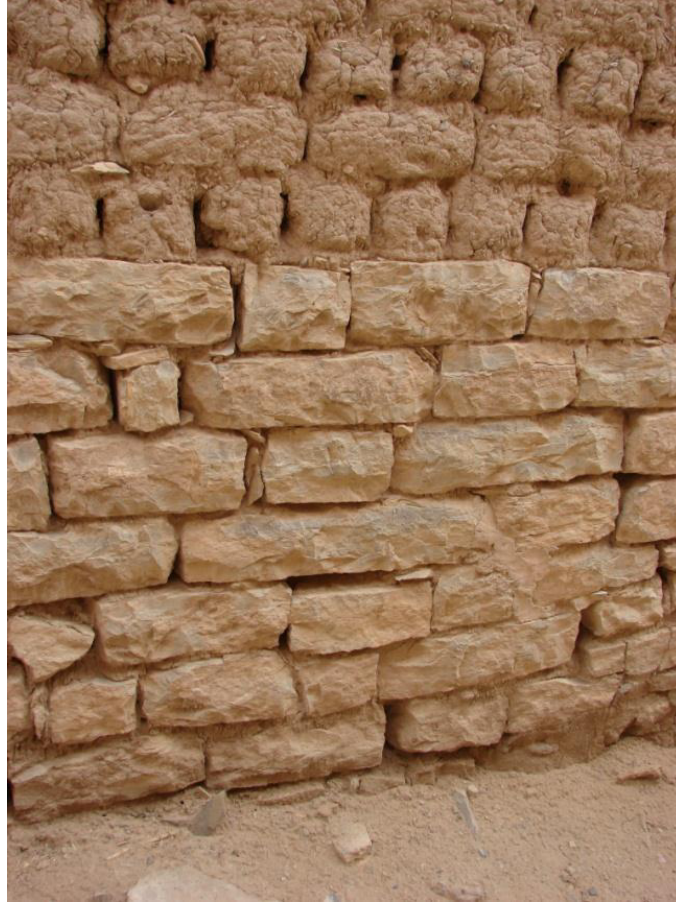
صورة رقم III-17 :  
 جدار من الطوب على قواعد من الحجارة بقصر تاجموت  
 المصدر : تصوير الطالب ، (05 أكتوبر 2017)

إذا كانت الأرضية غير صخرية ، يحفر أساس البناء بعمق ذراعين ، حوالي المتر الواحد، و يعرض ذراع واحد ، ثم يبني بالحجارة (صورة رقم : III-17) ، و ملاط الجير أو الطين ، و علو الأساس فوق مستوى الأرض بحوالي ذراع و نصف الذراع ، و يبني فوقه الجدار الذي قد ينجز بالحجارة أو بالطوب حسب توفر مادة البناء.

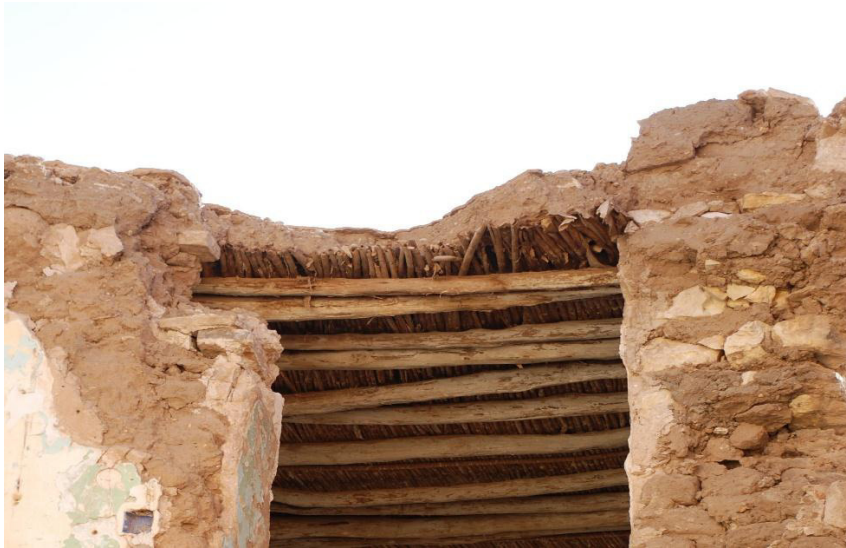
صورة رقم III-19:  
مكونات السقف بأحد منازل قصرعين ماضي  
المصدر : تصوير الطالب ، ( 10 أمارس 2017 )

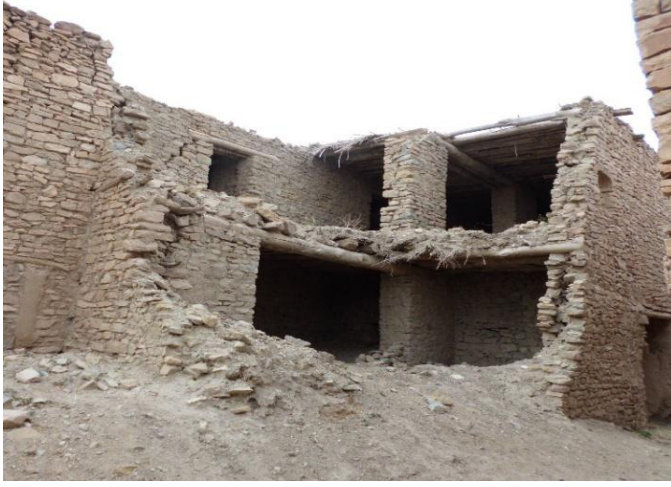
صورة رقم VI-2 :  
مبنى في حالة تقنية سيئة جدا ، تصوير الطالب  
(16سبتمبر 2016)

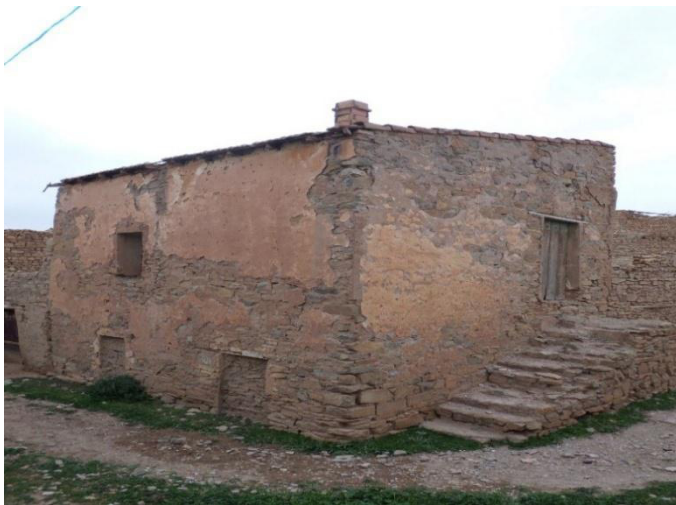
صورة رقم VI-4 :  
مبنى في حالة تقنية مقبولة، تصوير الطالب  
(16سبتمبر 2016)

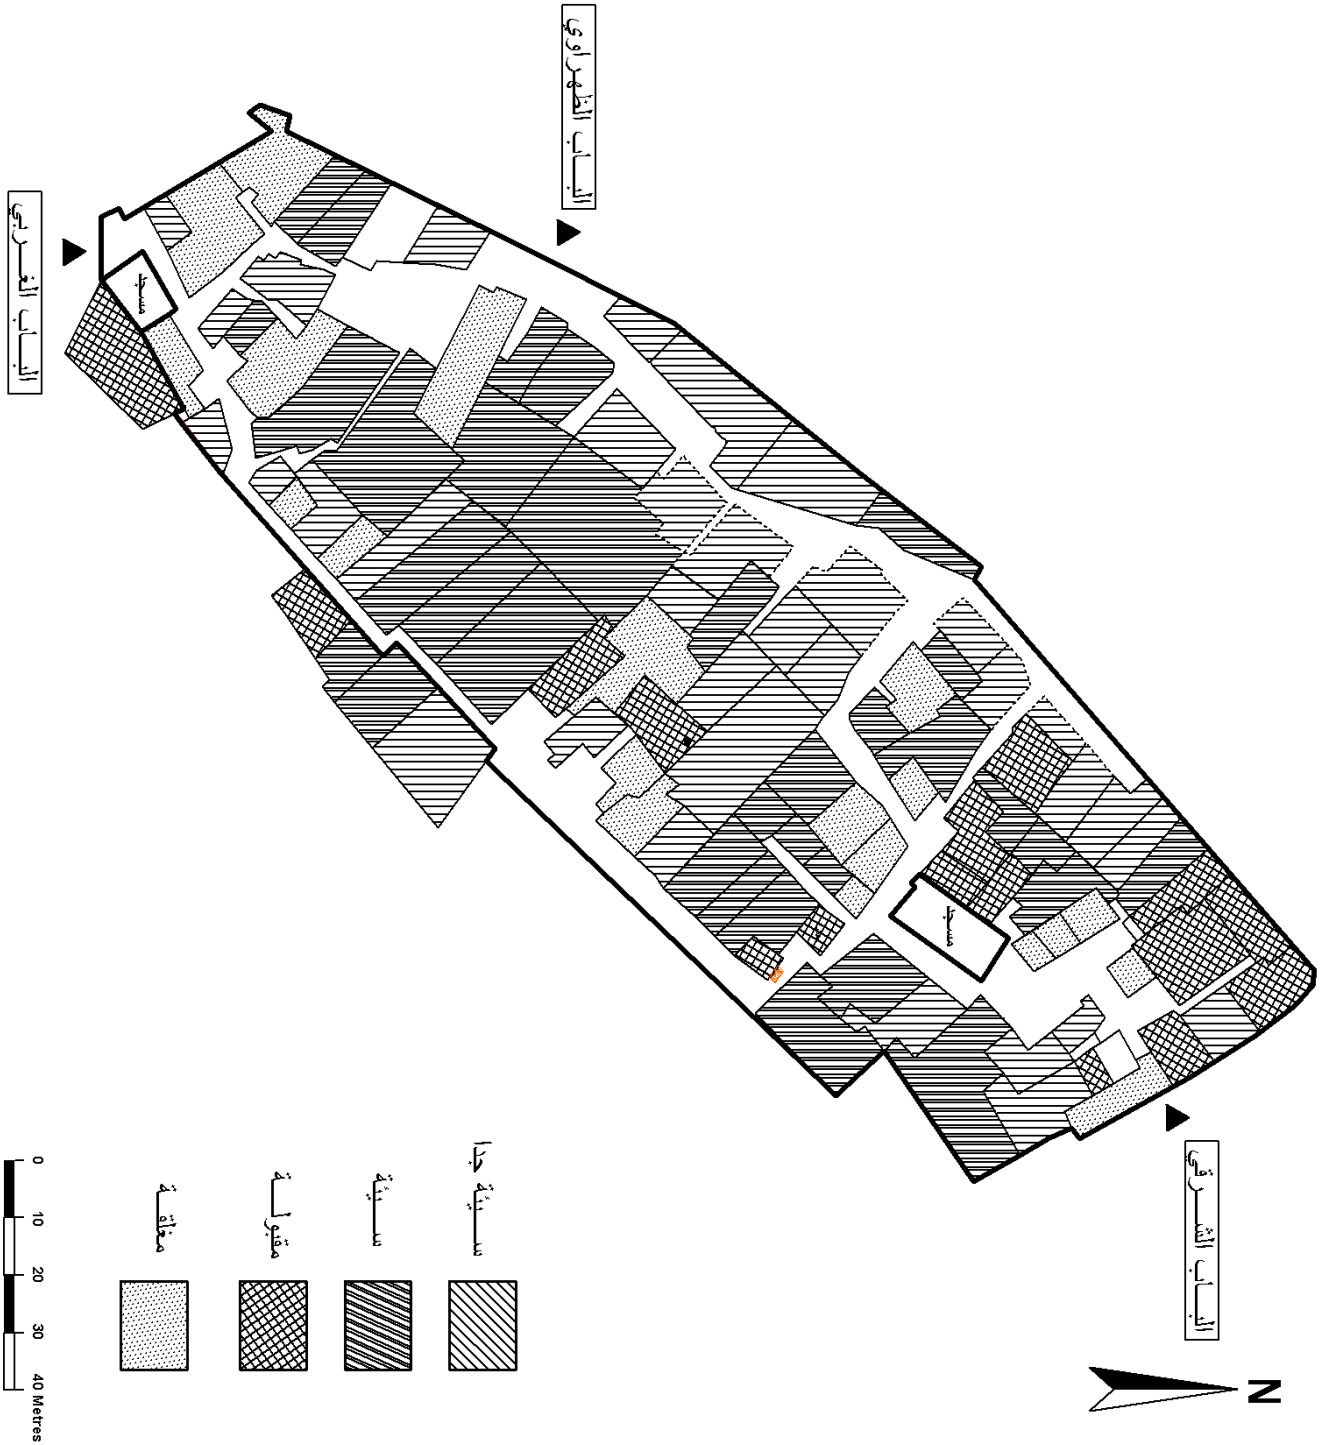
شكل رقم VI-6:  
 الحالة التقنيّة للمنازل بقصر تاويالة  
 المصدر : من توظيف الطالب

حيث نلاحظ أنّ حوالي 72% من المنازل ، أي ما يعادل 68 منزل من ضمن 95 منزل ، التي يتكون منها قصر تاويالة ، في حالة تقنية سيئة أو سيئة جدا ، و هي نسبة كبيرة جدا تدل على مدى التدهور التقني الكبير التي هي عليها منازل القصر ، أما باقي المنازل و هو ما يعادل 27 منزل فقط فهي في حالة تقنية مقبولة (جدول رقم : [VI- 02]) ، لكنها تبقى مهددة بالتدهور المستمر و بالانهيار في حالة عدم إجراء التدابير الاستعجالية اللازمة والاعتناء بها و صيانة دورية لمختلف منشآتها في أقرب الأجال ( شكل رقم 6- VI ) .

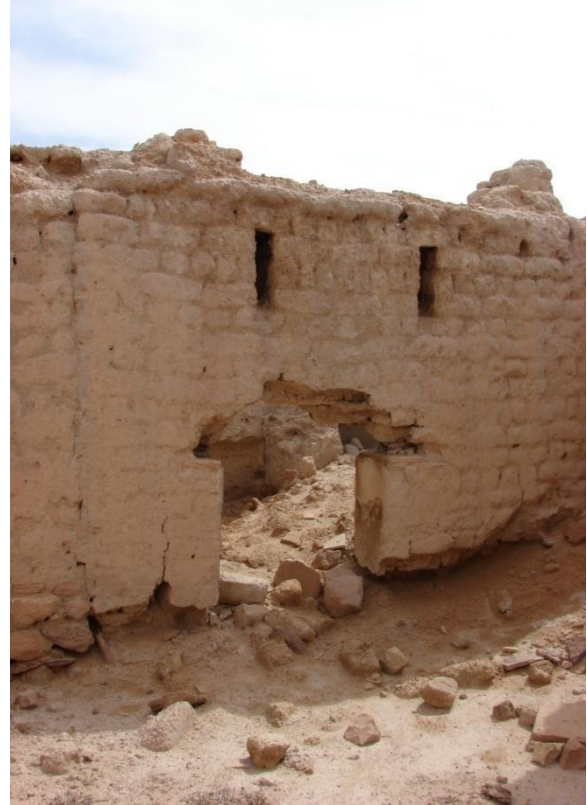
صورة رقم V-1 :  
نزع أسكاف باب خشبي لمنزل بقصر تاجرونة  
المصدر : تصوير الطالب، (02 جانفي 2015)

تتواجد أغلب القصور في مناطق ريفية منعزلة ، مما جعل مواد بنائها نهب من طرف البعض ، فاقتلعت الحجارة من الجدران لإعادة البناء بها أو بيعها ، و نهبت العوارض الخشبية لاستعمالها كوقود حيث لاحظنا سقوف تم هدمها لاسترجاع العوارض الحاملة للسقوف ، كما سرقت المنشآت الخشبية كالأبواب و النوافذ و نزعت عقود الابواب من الجدران (صورة رقم : V-1) و (صورة رقم : V-2).

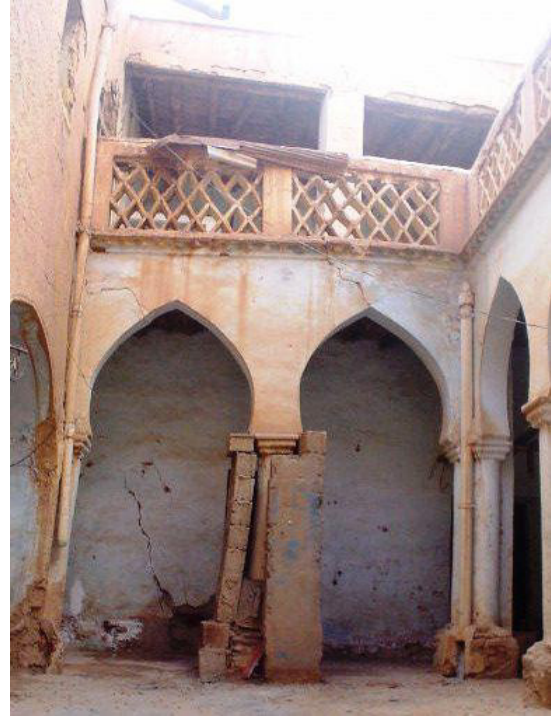
صورة رقم 5- V : تدعيم عمود بمواد بناء غير مناسبة ، منزل بالأغواط ، المصدر : تصوير الطالب ، (06 فيفري 2014)

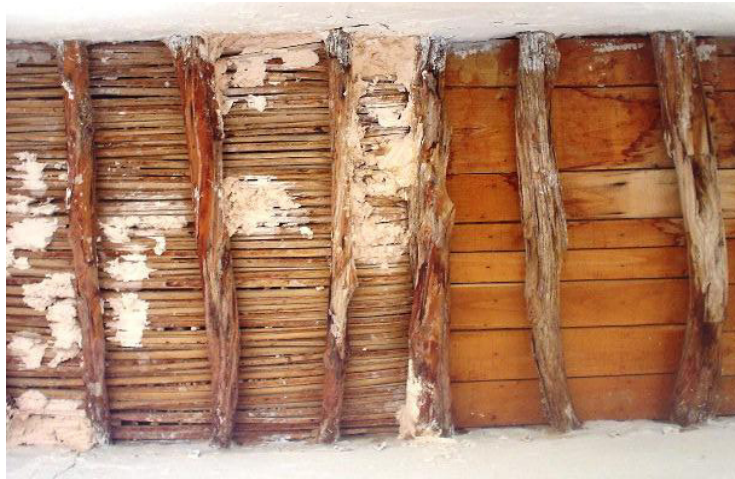
صورة رقم 7- V : ترميم عشوائي و سوء استعمال مواد البناء بمنزل بالأغواط،، المصدر : تصوير الطالب، (06 فيفري 2014)

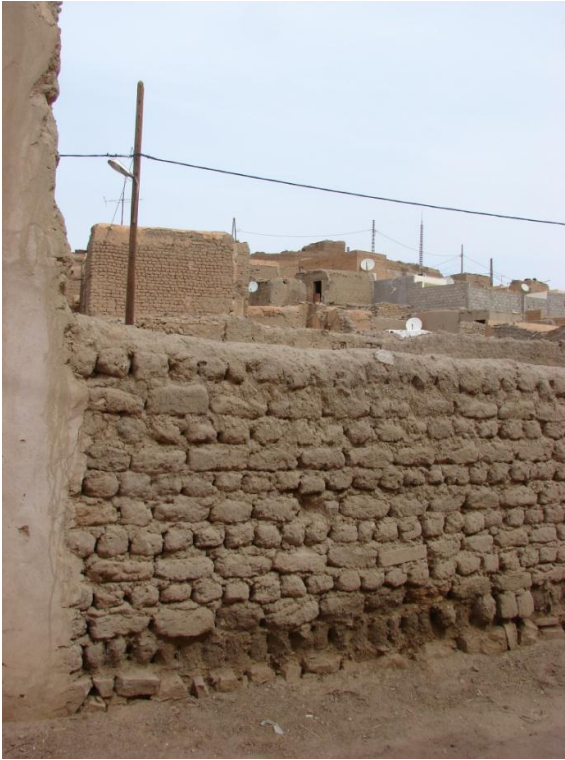
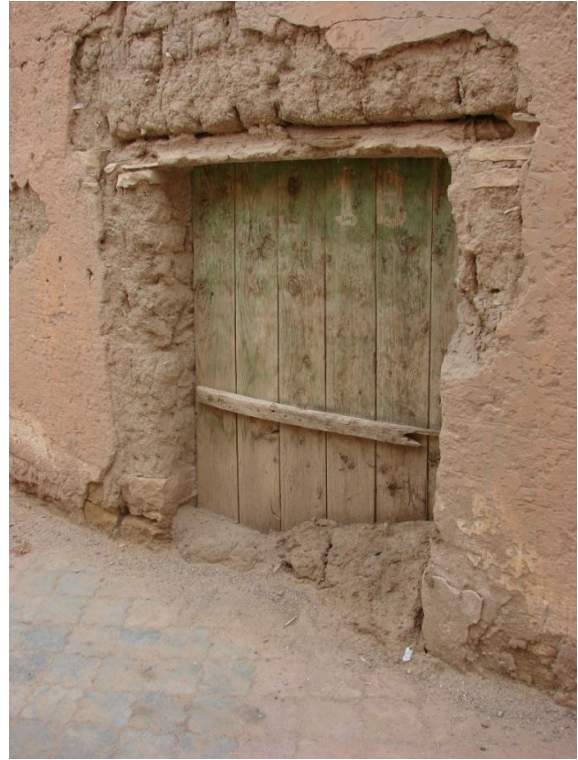
صورة رقم V-9 :  
تعبيد الطرقات المتكررة أدى برفع مستوى الطريق عن مستوى الأساس مما تسبب في تآكل جدار الطوب ، قصر تاجموت ، المصدر : تصوير الطالب ، (05 أكتوبر 2017)

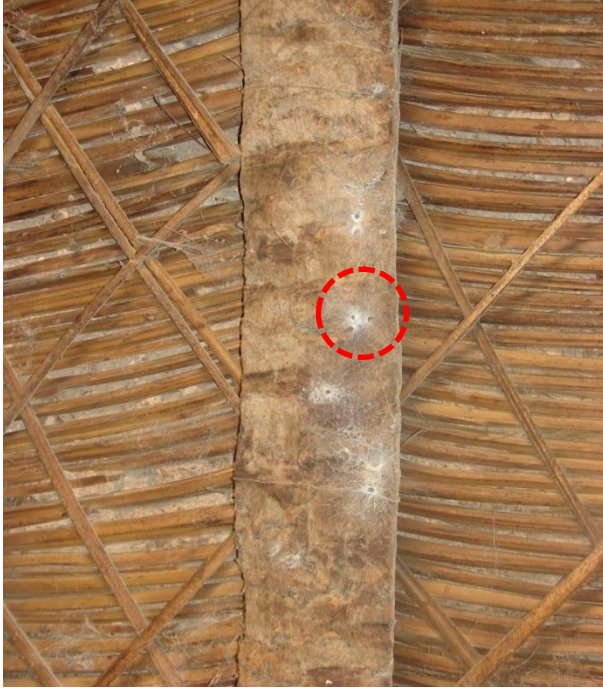
صورة رقم V-12 :  
أثر العناكب في ثقب و تلف العوارض الخشبية بسقف  
لمنزل بالأغواط ، تصوير الطالب ، (03 مارس 2016)

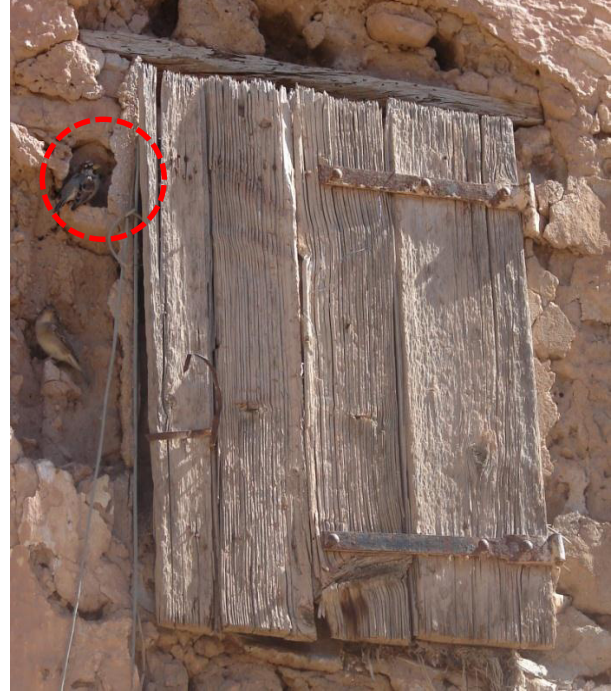
صورة رقم V-11 :  
أثر الطيور على تلف مواد بناء الجدران  
قصر الأغواط ، تصوير الطالب ، (03 مارس 2016)

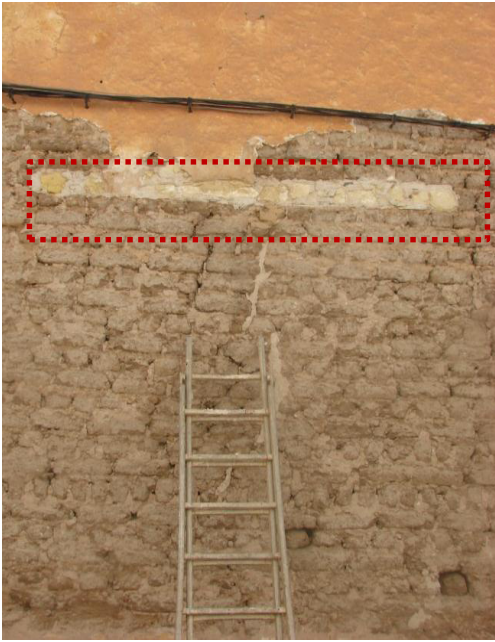
صورة رقم V-19 :  
ربط بالحجارة لجدار به شروخات بمنزل بالأغواط  
المصدر : تصوير الطالب، (03 مارس 2016)

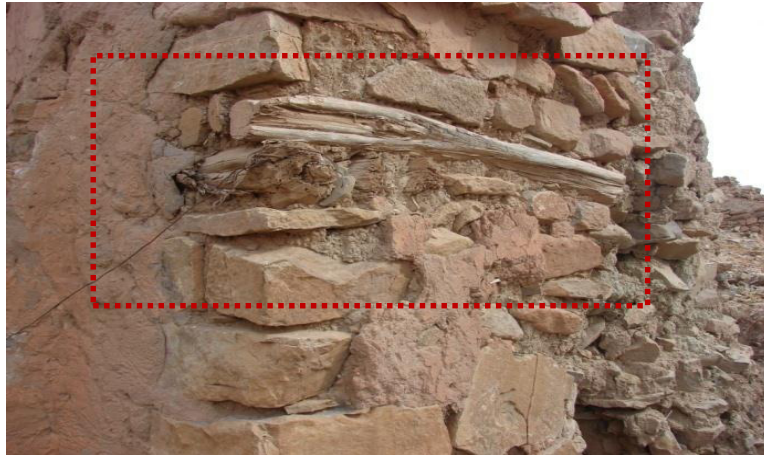
شكل رقم V-21 : ربط جدارين متعامدين بعارضتين خشبيتين - قصر تاويالة ،  
المصدر : تصوير الطالب، (15 جانفي 2015)

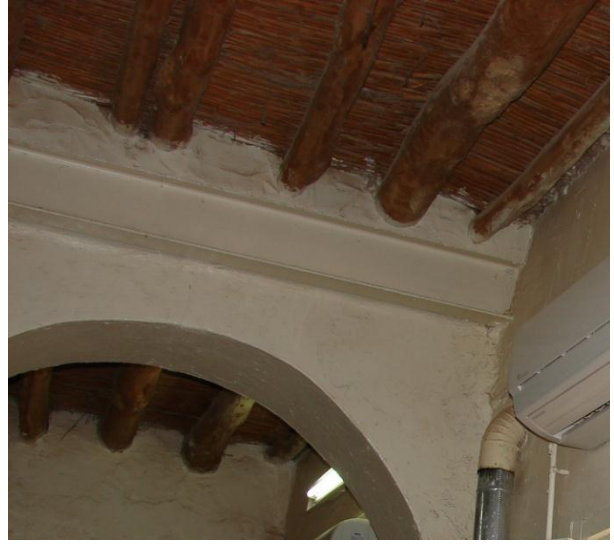
صورة رقم V-23 :  
عارضة فولاذية بالوسط لسند العوارض الحاملة للسقف  
قصر كوردان - تصوير الطالب ، ( 10 أمارس 2017 )

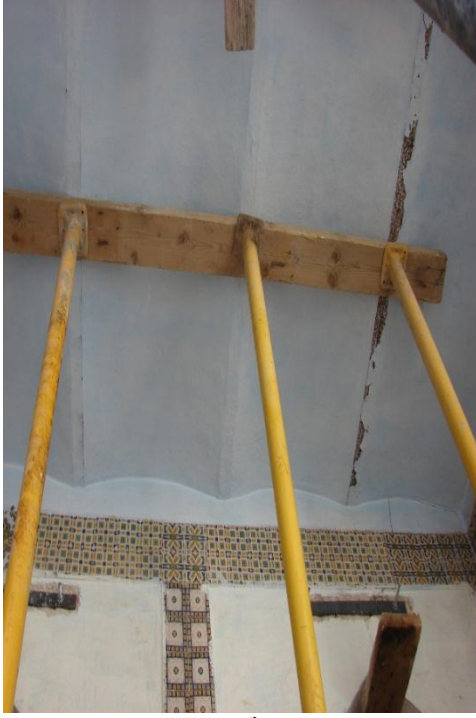
صورة رقم V-27 :  
تدعيم أقبية السقف  
المصدر: تصوير الطالب ( 16 أوت 2016 )

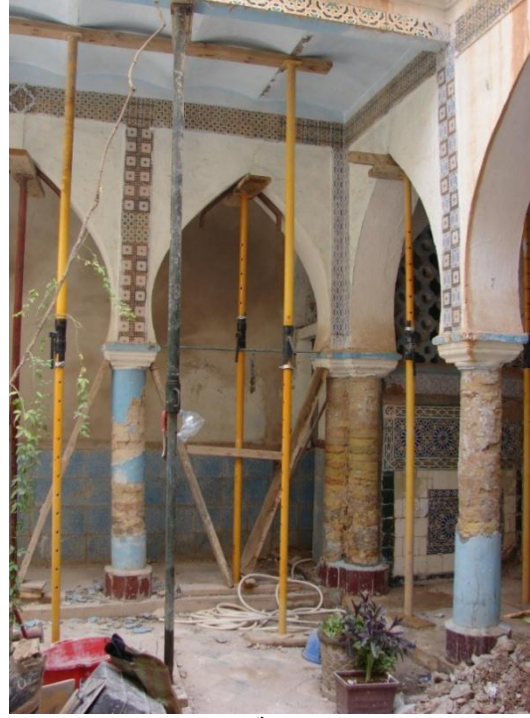
صورة رقم V-26 :  
تدعيم السقف و الأروقة و الأعمدة  
المصدر: تصوير الطالب، (16 أوت 2016)

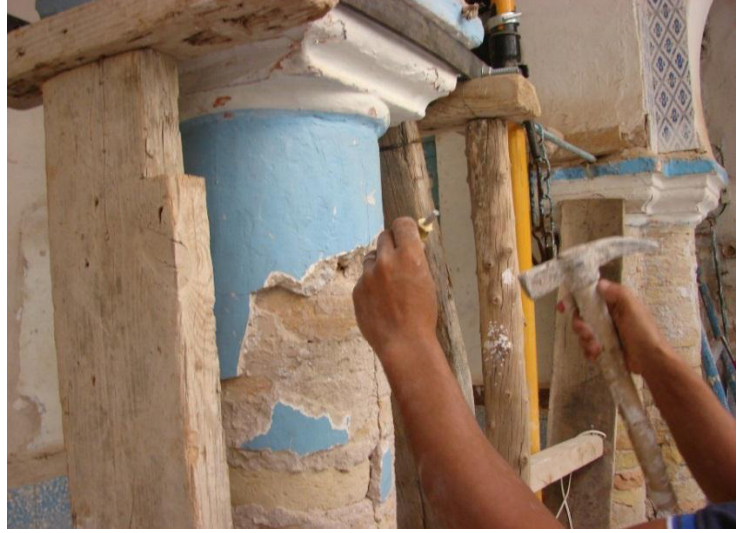
صورة رقم V-28:  
نزع التغطيات المتواجدة على العمود الحامل  
المصدر: تصوير الطالب، (08 سبتمبر 2016)

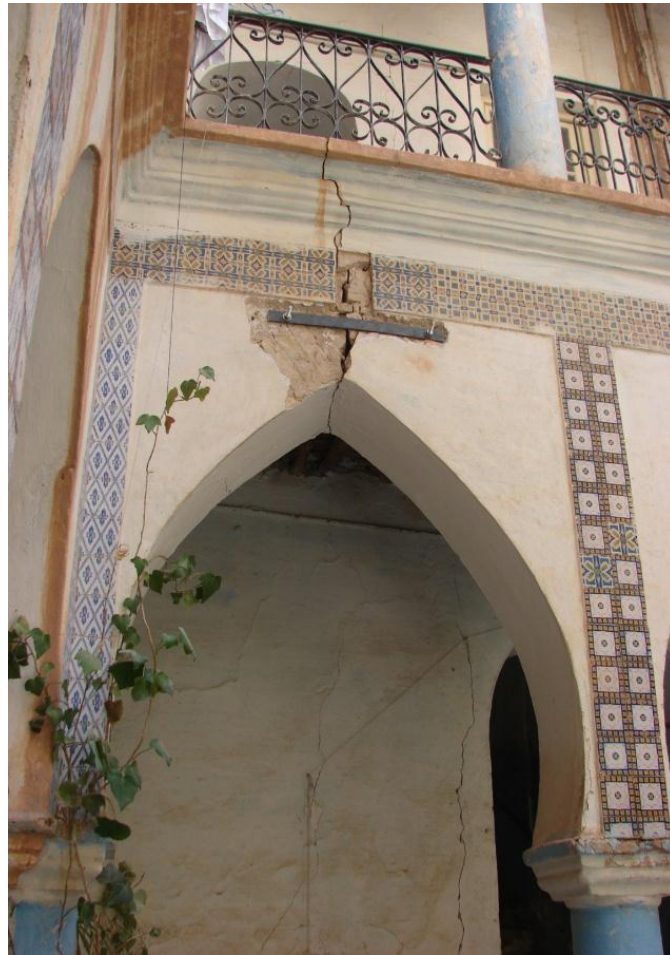
صورة رقم V-38 :  
ربط شروخات العقد بصفائح معدنية  
و شدها بقضبان فولاذية  
المصدر: تصوير الطالب ، (27 أوت 2016)
