LE CENTRE HISTORIQUE DE TEBESSA FACE AUX ENJEUX DE SAUVEGARDE  
ET DE REVALORISATION D'UN PATRIMOINE URBAIN : VERS UNE APPROCHE  
DE CONSERVATION INTÉGRÉE ?

THESE

Présentée pour l'Obtention du  
Diplôme de Doctorat en Sciences  
en Urbanisme

Abdelkrim HAMDI PACHA

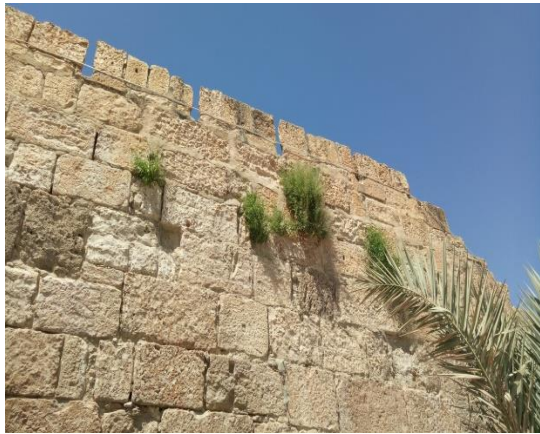
Figure 7.19 : Plantes parasites dans le rempart byzantin

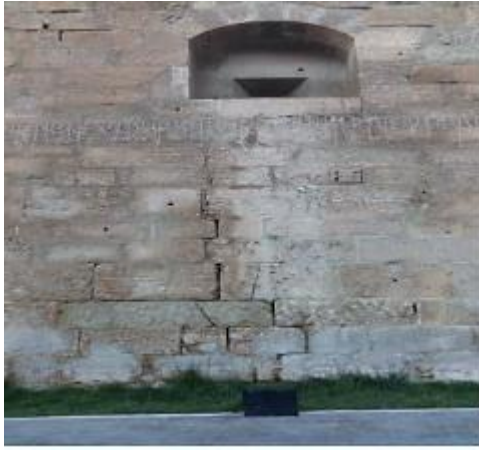
Figure 7.22 : Fissures au niveau de tours d'angle n°12 du rempart byzantin

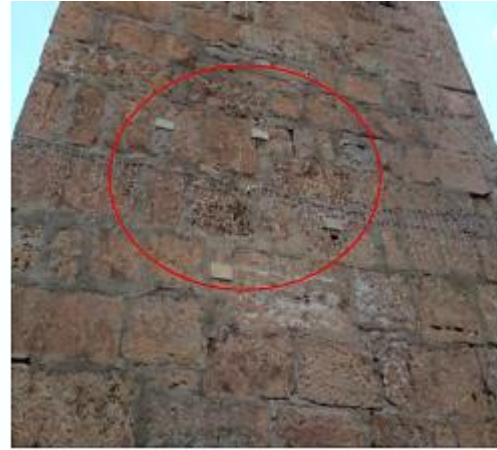
Figure 7.23 : Pose de témoins pour le contrôle des fissures

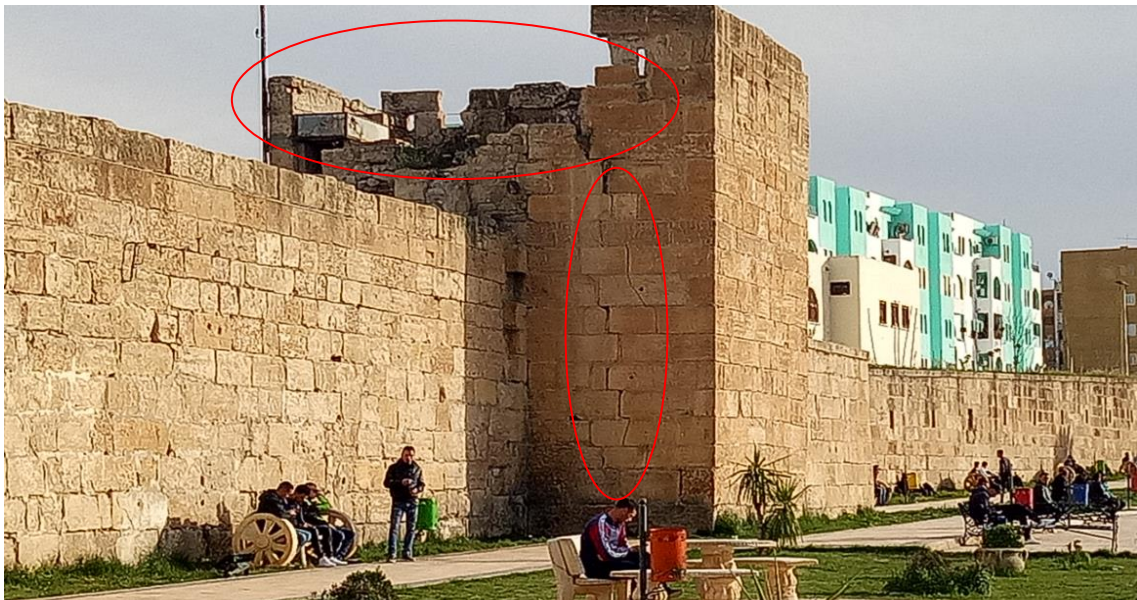
Figure 7.24 : Fissuration et effondrement partiel du sommet de la tour n°9 dans la citadelle byzantine de Tébessa

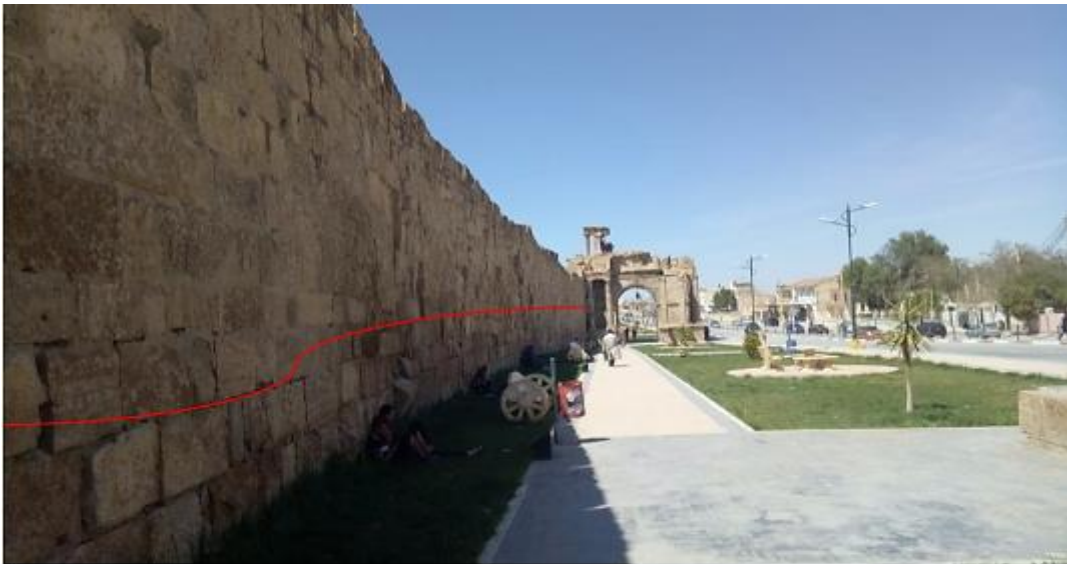
Figure 7.25 : Le gondolement du pan de muraille 13, à cause des poussés de terres  
Source :(Auteur, 2022).

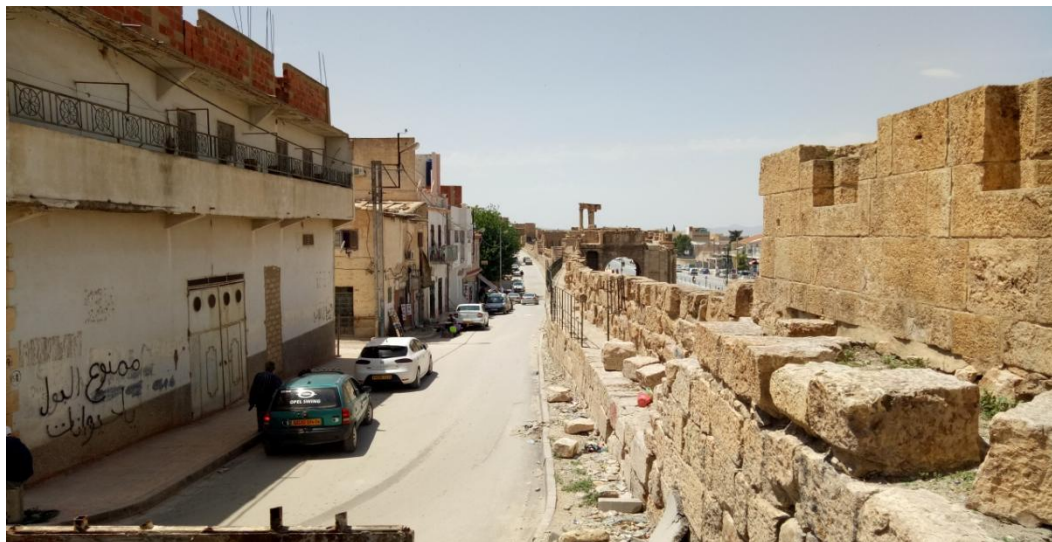
Figure 7.26 : Les dépôts des terres, bien visibles à l'intra-muros jusqu'au niveau du chemin de ronde a engendré l'enfouissement de plusieurs murs du rempart

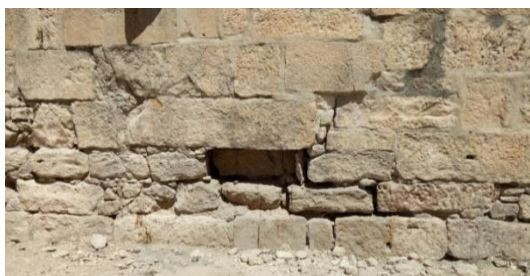
Figure 7.27 : Perte et dégradation des pierres dans le rempart byzantin

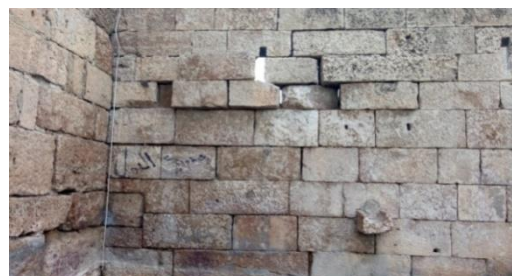
Figure 7.28: Déboitement des pierres à cause des altérations au niveau du mortier

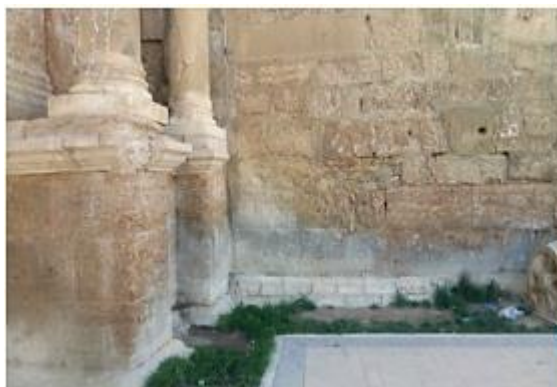
Figure 7.29: humidité bien visible dans la partie inférieure du rempart byzantin

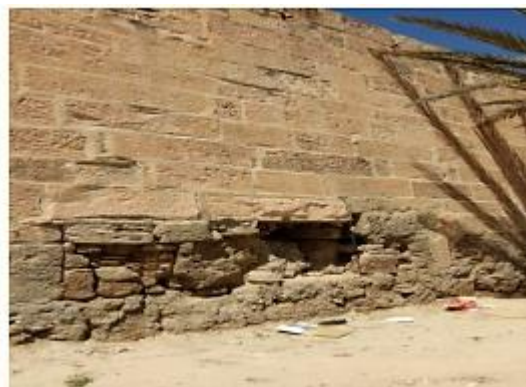
Figure 7.30 : Érosion différentielle des pierres

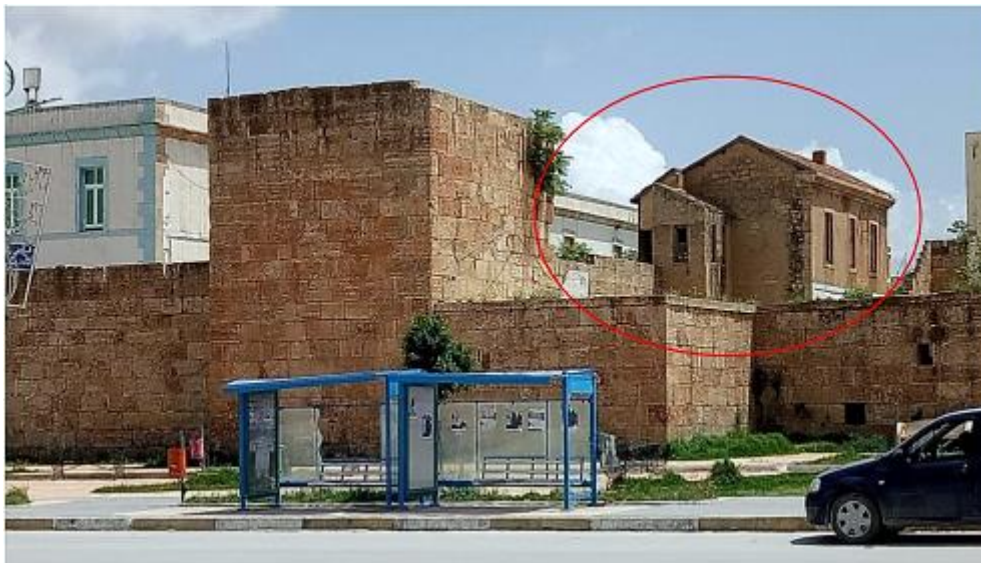
Figure 7.32 : Partie de mur byzantin incorporée dans la structure de bâtisse française de l'école Chamekh Miloud  
Source :(Auteur, 2022).

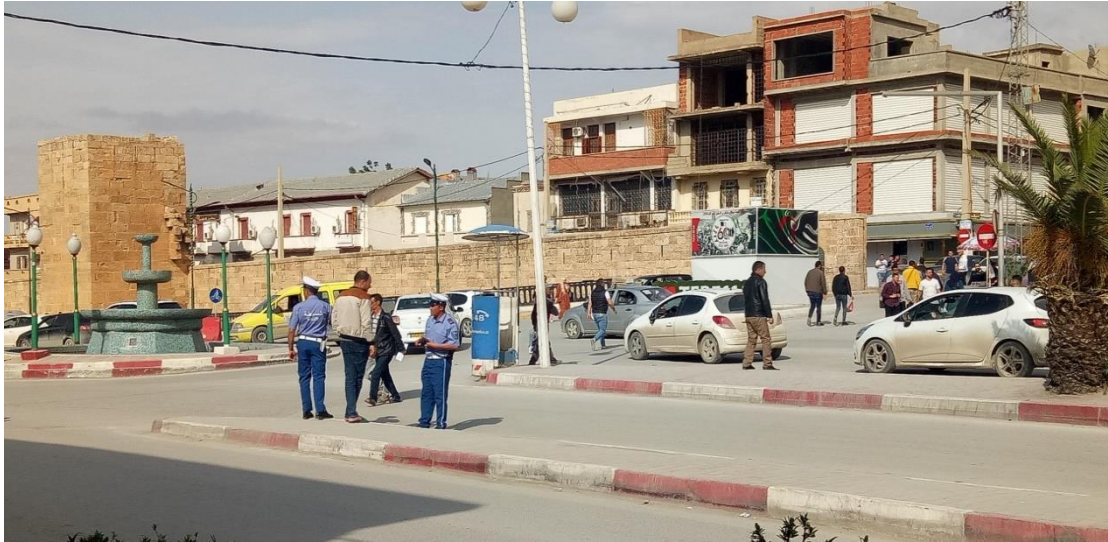
Figure 7.33: Des nouvelles constructions incompatibles avec le caractère architectural du centre historique de Tébessa, en plus d'être plus hautes que le niveau du rempart byzantin  
Source : (Auteur, 2022).

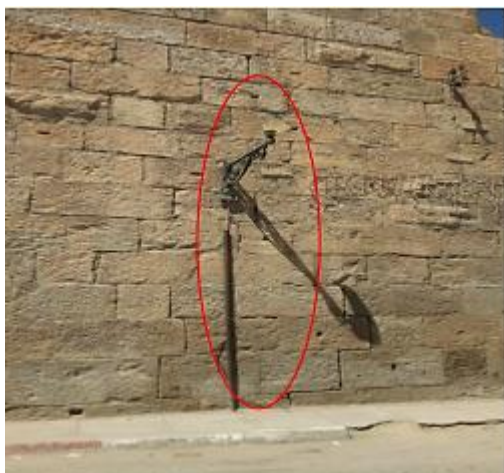
Figure 7.35: Aménagement désordonné des lampes d'éclairage installés directement dans le murs byzantin

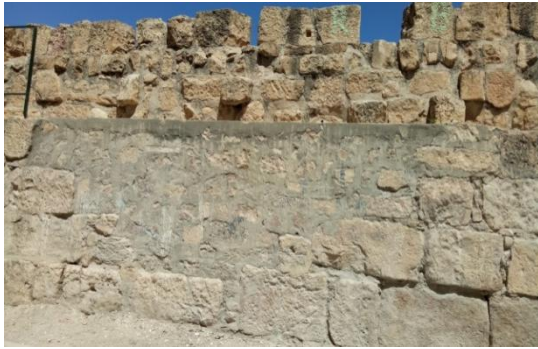
Figure 7.38 : Tentative de consolidation d'une partie du chemin de ronde élaborée à base du mortier de ciment

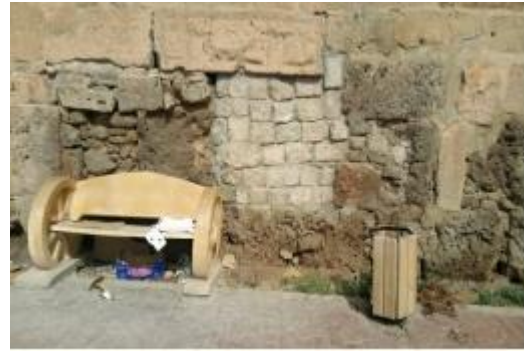
Figure 7.39 : Remplissage d'une partie de mur byzantin, dont les pierres se sont dégradées, en utilisant des pierrailles jointes à l'aide du mortier du ciment

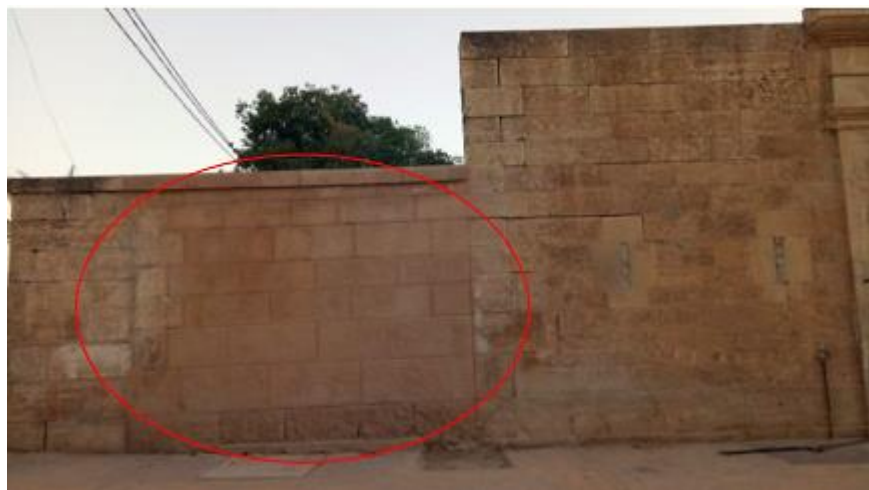
Figure 7.40 : Réparation d'un mur dégradé au niveau de la place Ennasr, en y appliquant un crépissage à base d'enduit décoratif

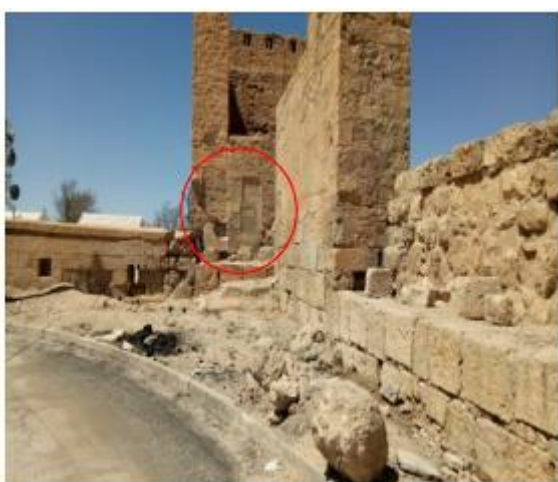
Figure 7.41 : Fermeture par le béton armé de l'entrée de la tour d'angle N°12

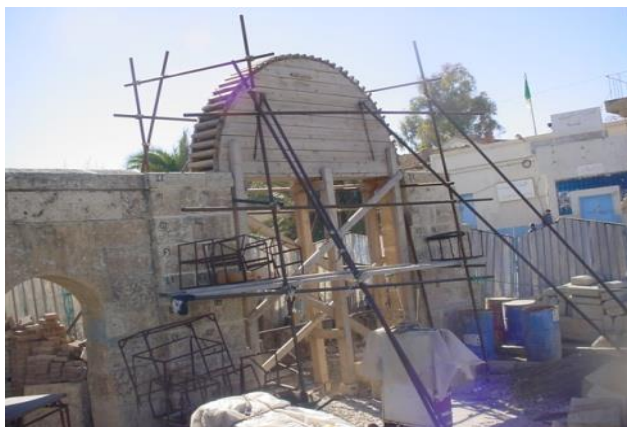
Figure 9.19 : La restauration de la porte de Constantine en cours des travaux

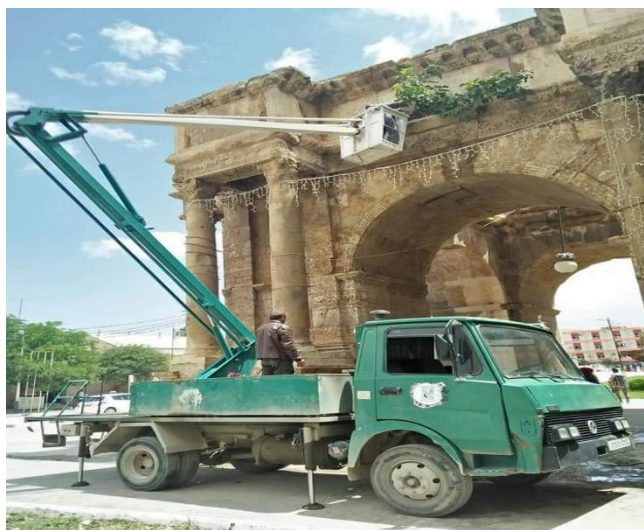
Figure 9.27 : Enlèvement d'une plante parasite enracinée dans l'attique de la façade Ouest de l'arc de triomphe de Caracalla

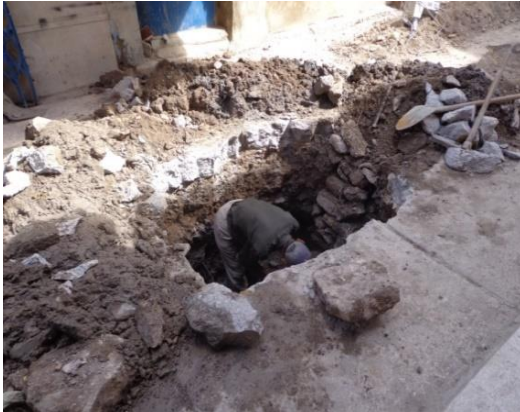
Figure 9.48 : La réfection des réseaux d'assainissement à l'intra-muros
