VERS UNE GESTION INTEGREE DES RISQUES DE CATASTROPHES « GRC »
POUR LA CONSERVATION DU PATRIMOINE CULTUREL : LE QUARTIER
« SOUIKA » DE LA VIEILLE VILLE DE CONSTANTINE

Présentée pour l'Obtention du Diplôme de Doctorat LMD en Architecture, Spécialité :
Patrimoine Architectural, urbain et Paysager

Oumnia BOUAMEUR

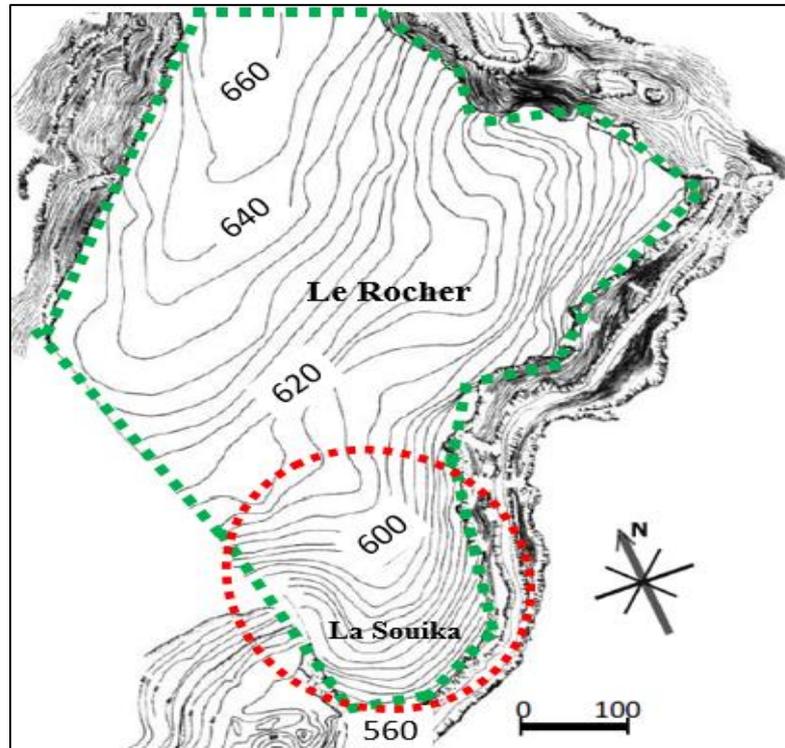
Figure 4.6 Les caractéristiques du relief du quartier "Souika".
Source : (PPSMVSS, 2011b), traitement : auteure,2022.

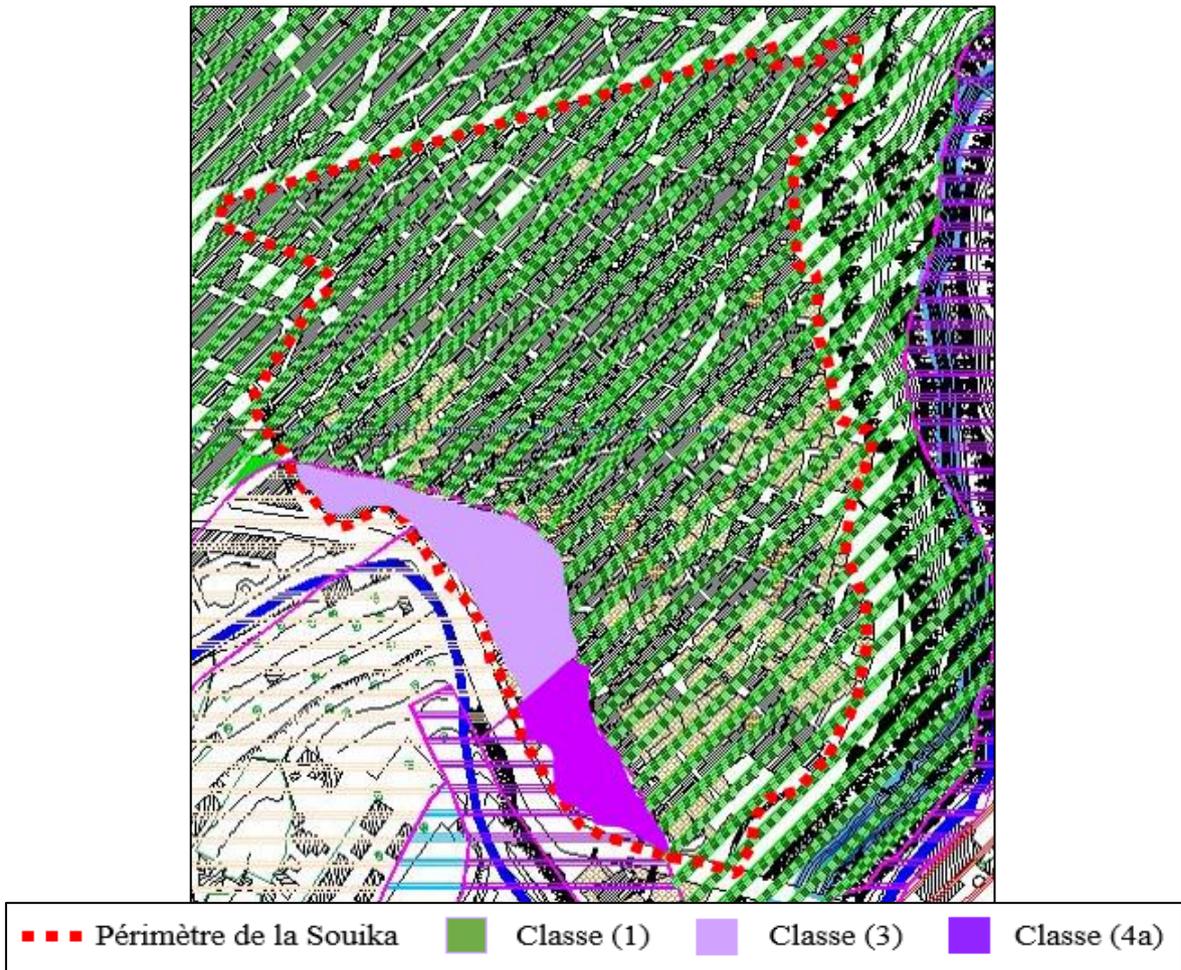
Figure 4.7 les classes géotechniques du site de la "Souika".

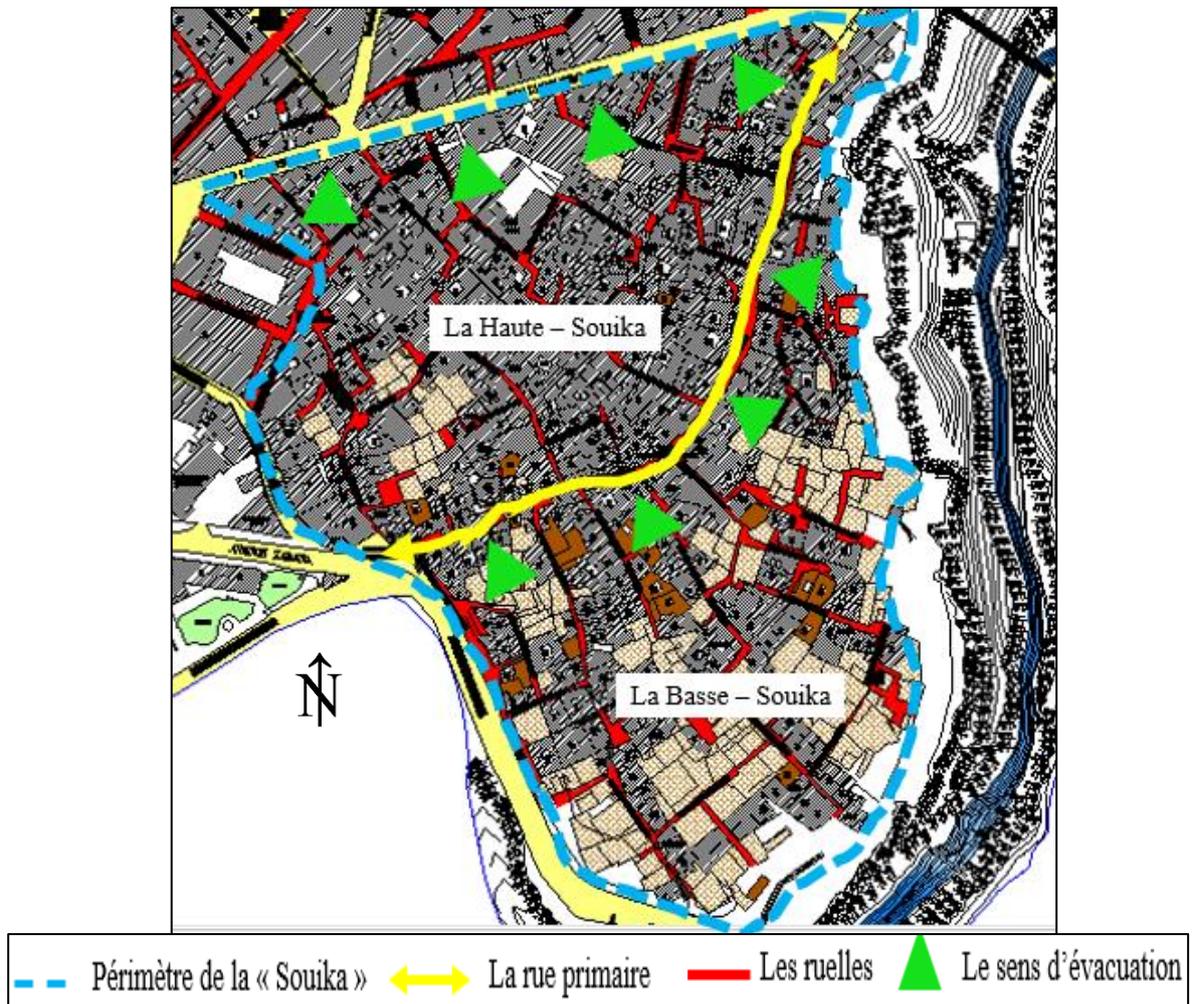
Figure 4.11 la typologie de la trame viaire du quartier « Souika ». Source : carte de la trame viaire de (PPSMVSS, 2011a), traitement : auteure,2022.

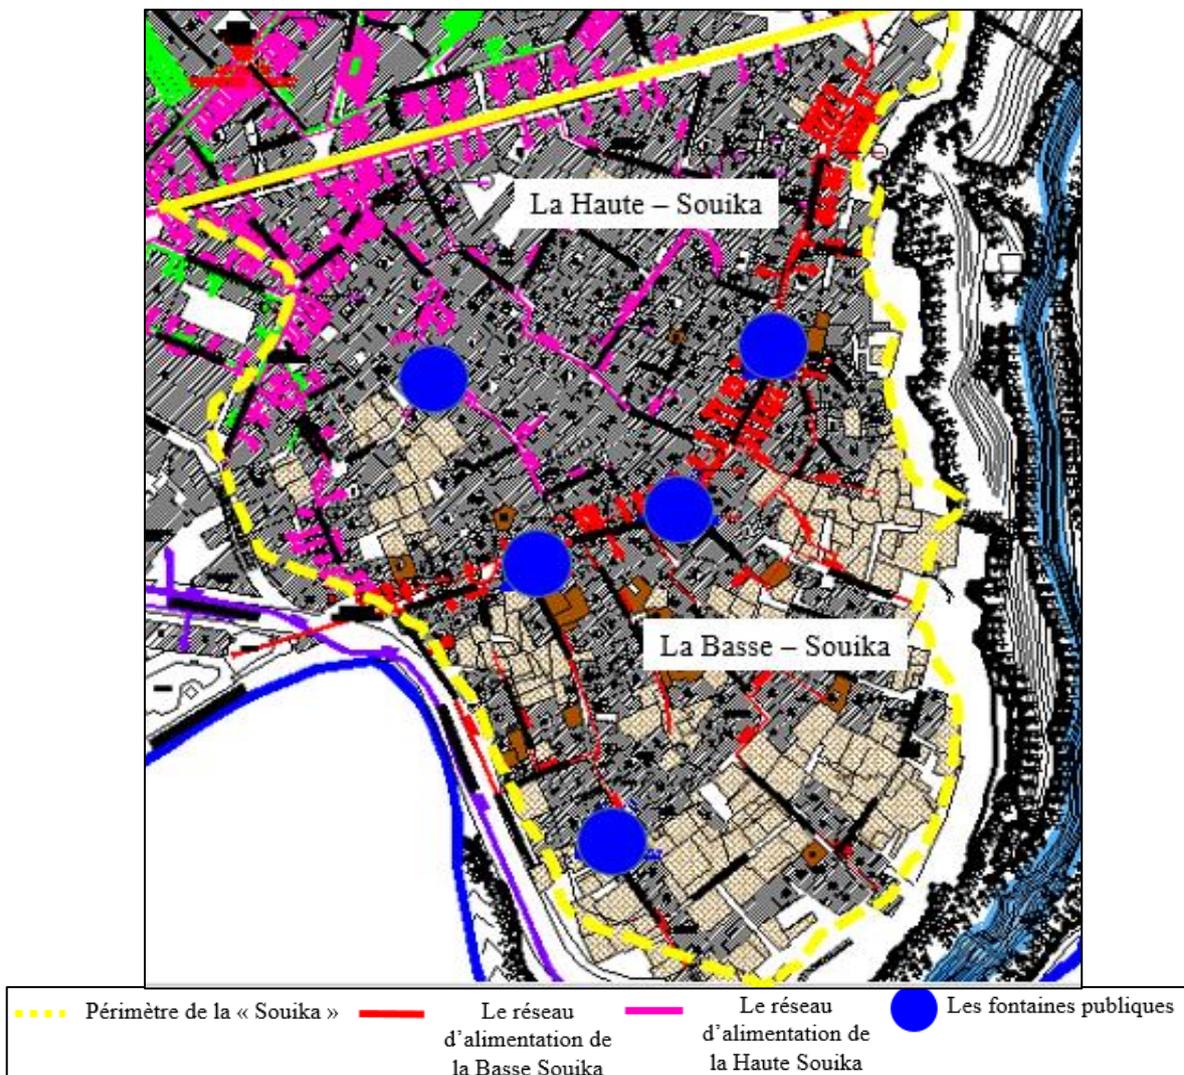
Figure 4.12 le réseau d'alimentation en eau potable du quartier « Souika »
Source : Carte du réseau d'AEP de (PPSMVSS, 2011a), traitement : auteure,2022.

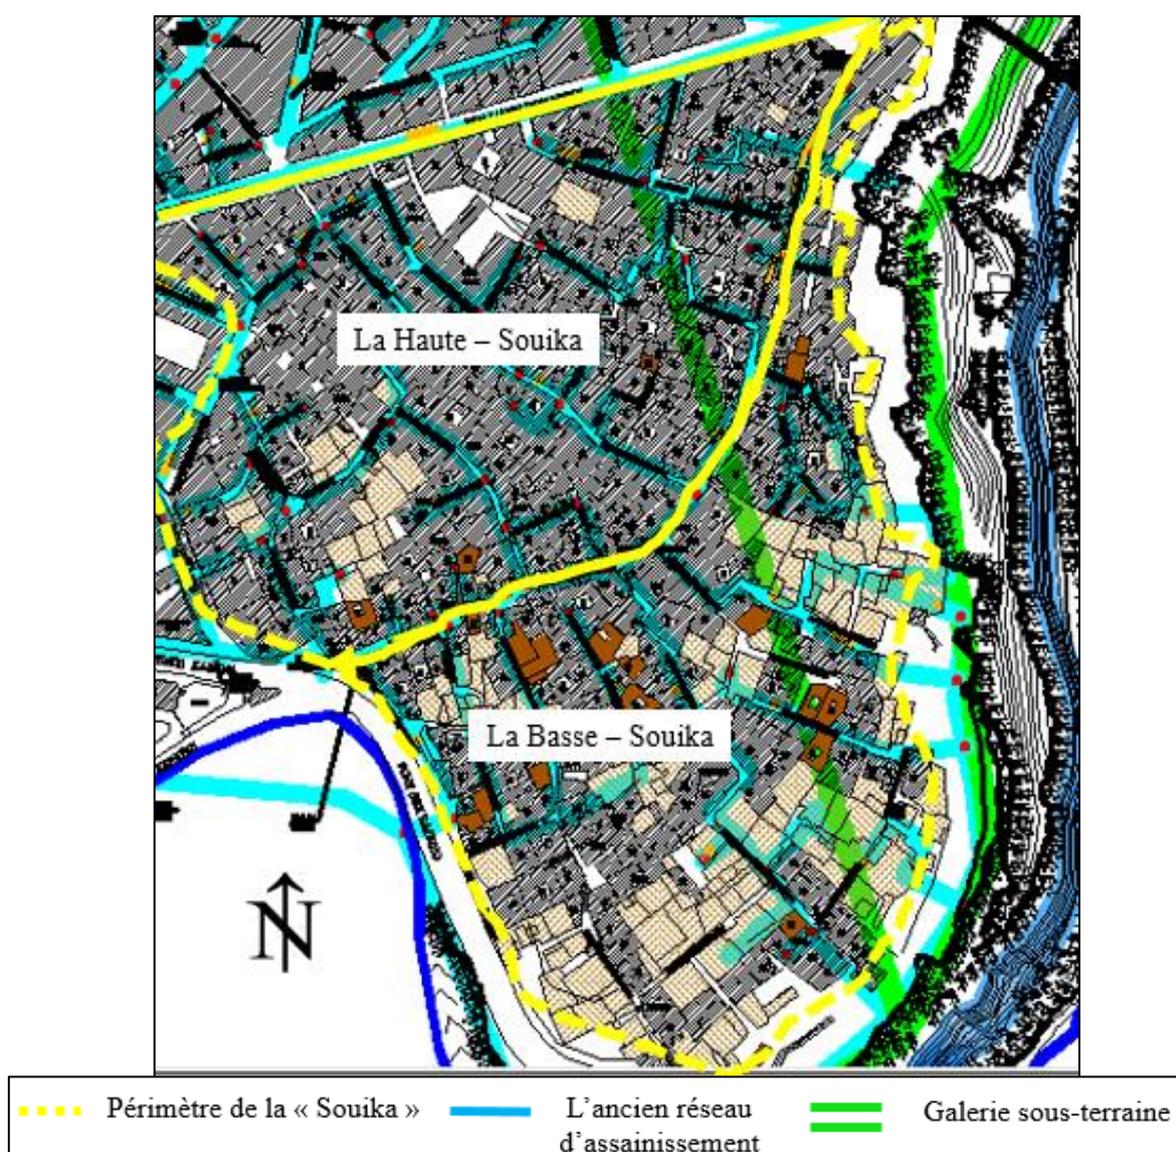
Figure 4.13 Le réseau d'assainissement du quartier « Souika ».

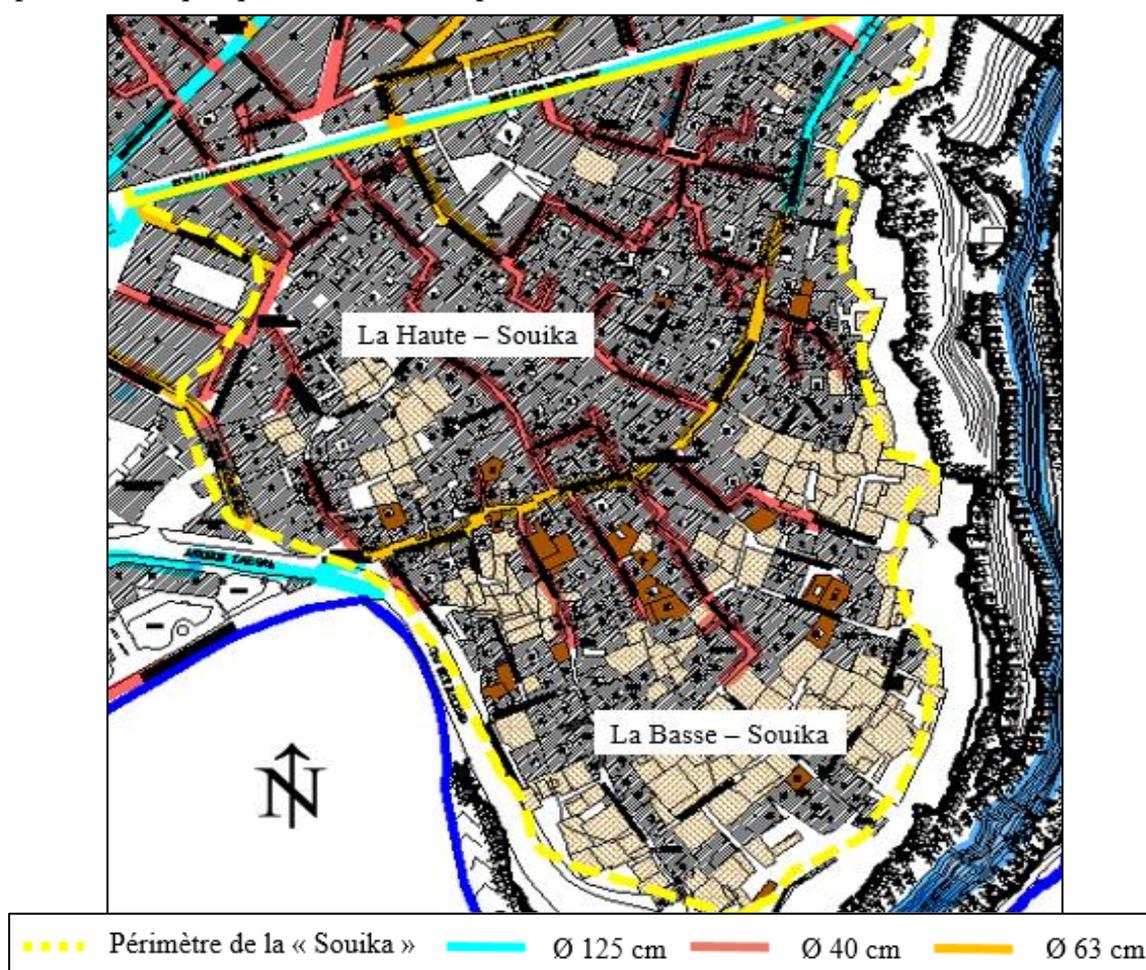
Figure 4.14 Le réseau d'alimentation en Gaz du quartier « Souika ». Source : Carte d'alimentation en Gaz de (PPSMVSS, 2011a), source : auteure,2022.

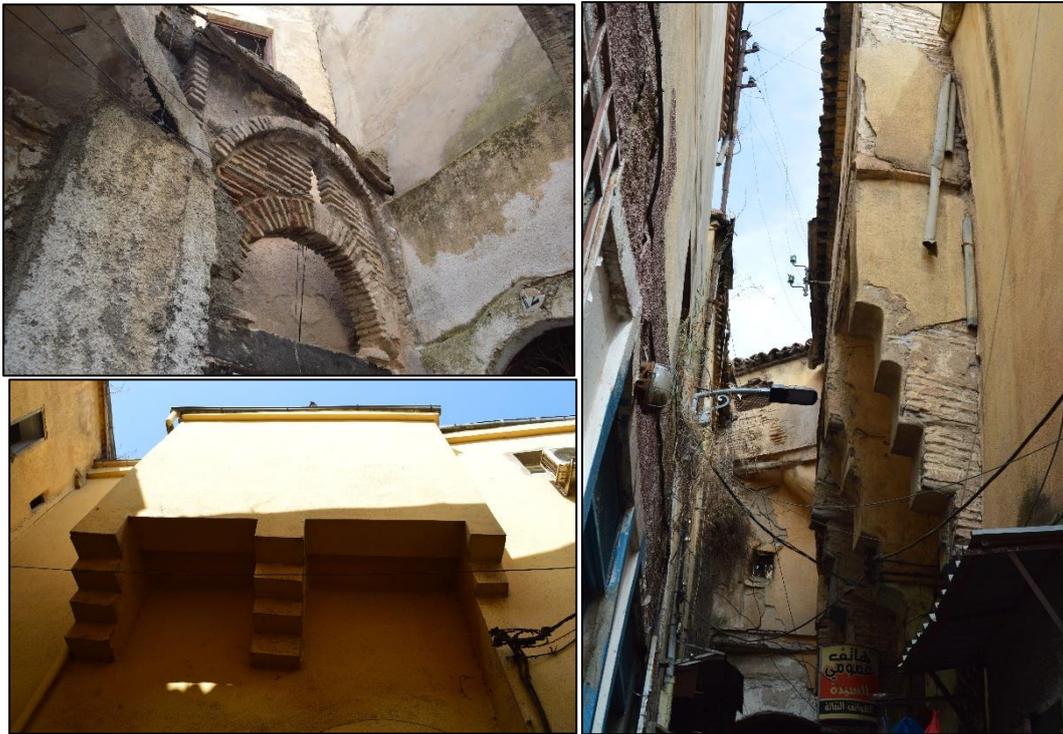
Figure 5.10 l'arc outrepassé et les encorbellements relevant de la typologie urbaine de la « Souika ».

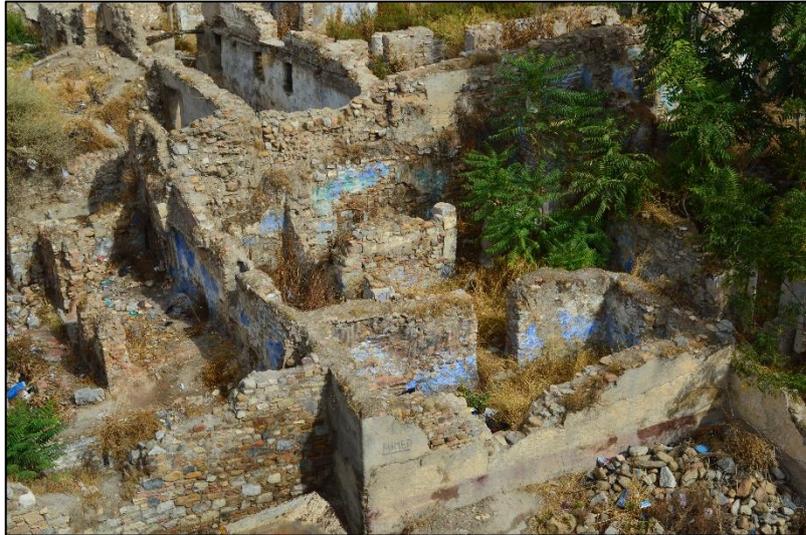
Figure 6.8 Les Soubassements des murs qui remontent à l'époque romaine.

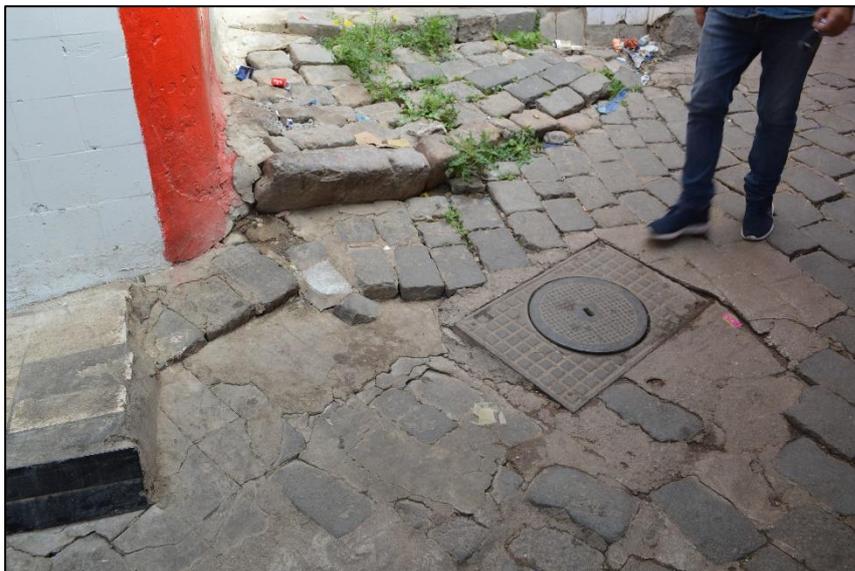
Figure 6.9 l'état dégradé de la voirie au niveau de la « Souika ».
Source : (Auteure, 2022).

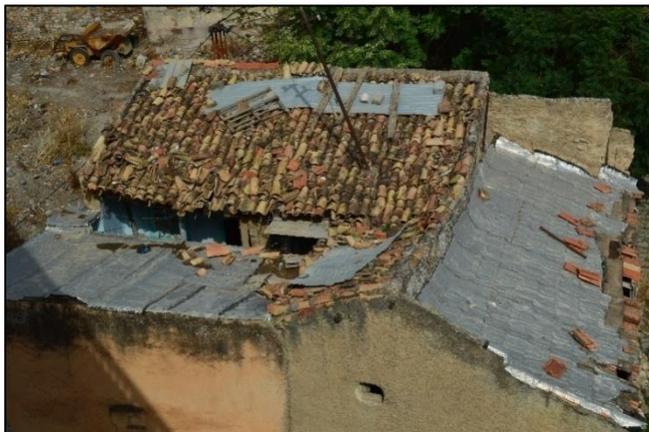
Figure 7.2 Toiture en tuile endommagée dans la Basse -Souika sous l'effet de la pluie
Source : (Auteure, 2022)

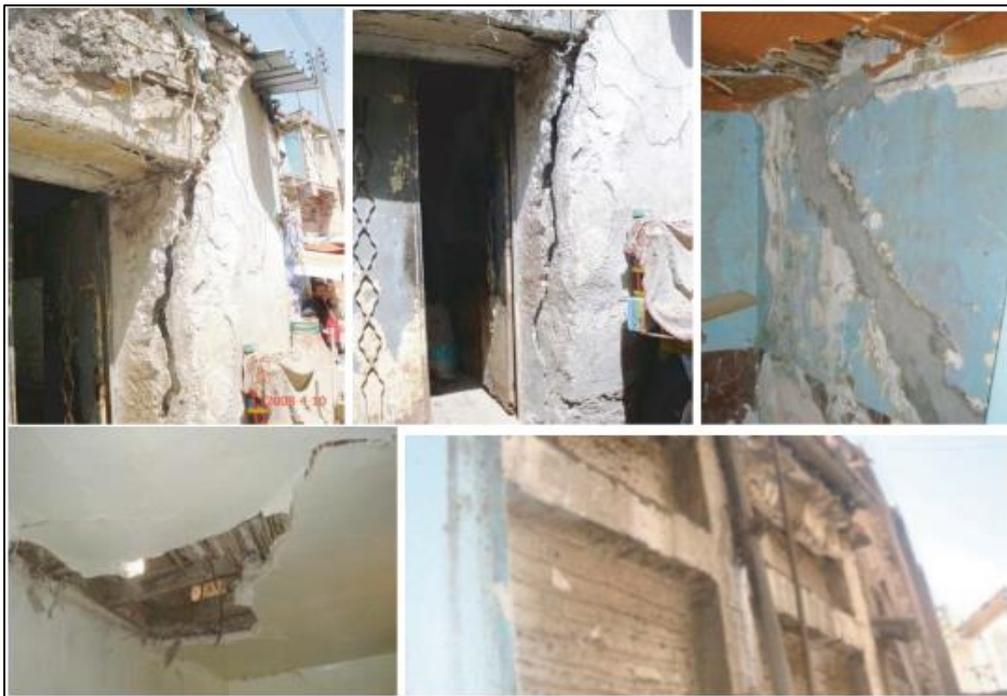
Figure 7.3 Aperçu sur quelques dégâts structuraux causés par les actions latérales.
Source : (Auteure, 2022).

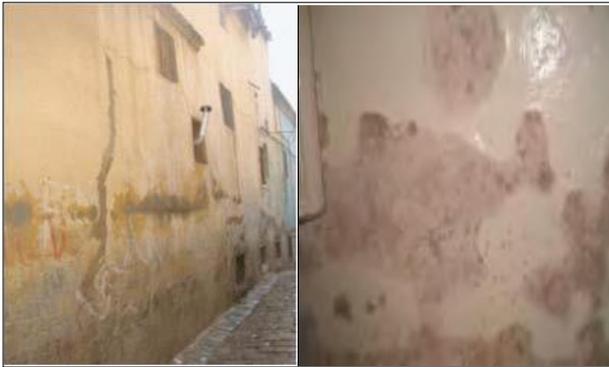
Figure 7.6 l'écaillage de la peinture extérieure et intérieure par l'humidité.
Source : (Auteure, 2022)

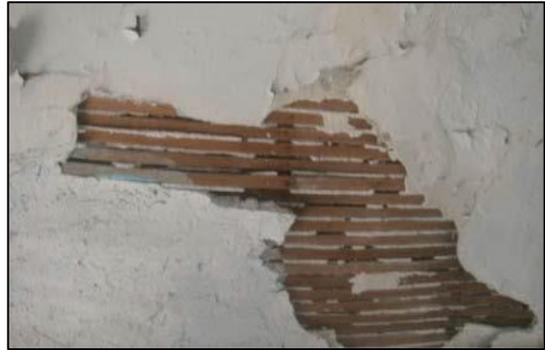
Figure 7.7 Dislocation profonde des murs à cause de l'humidité.
Source : (Auteure, 2022)

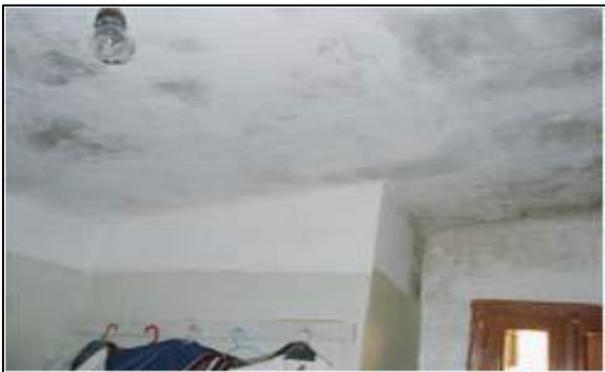
Figure 7.8 Mouillure des plafonds et l'apparition des taches blanches.
Source : (Auteure, 2022)

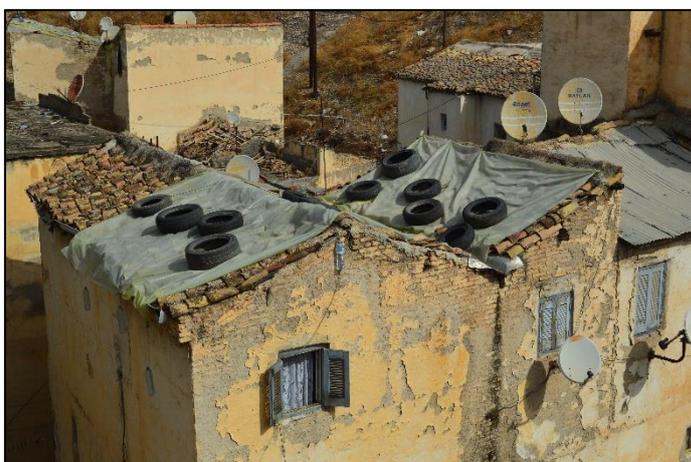
Figure 7.11 L'utilisation des couvertures en plastique à cause de la mauvaise étanchéité.
Source : (Auteure, 2022).

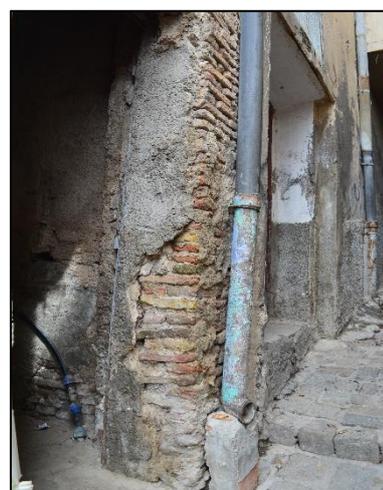
Figure 7.12 le mauvais raccordement des gouttières au niveau du quartier.
Source : (Auteure, 2022).

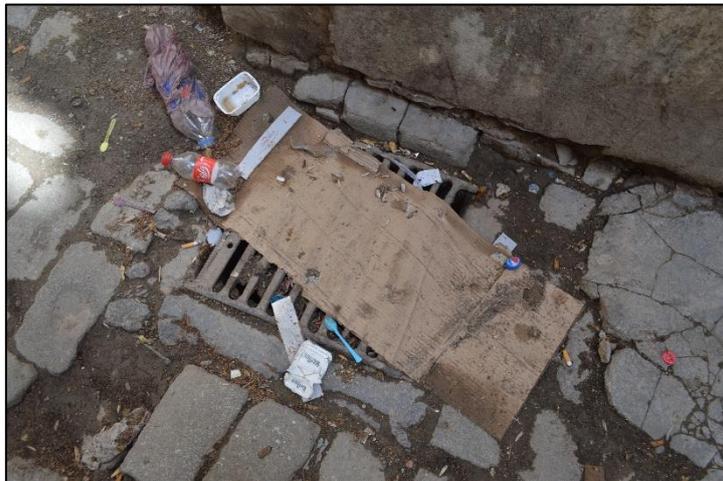
Figure 7.13 La mauvaise conduite des eaux extérieures à cause des avaloirs bouchés.

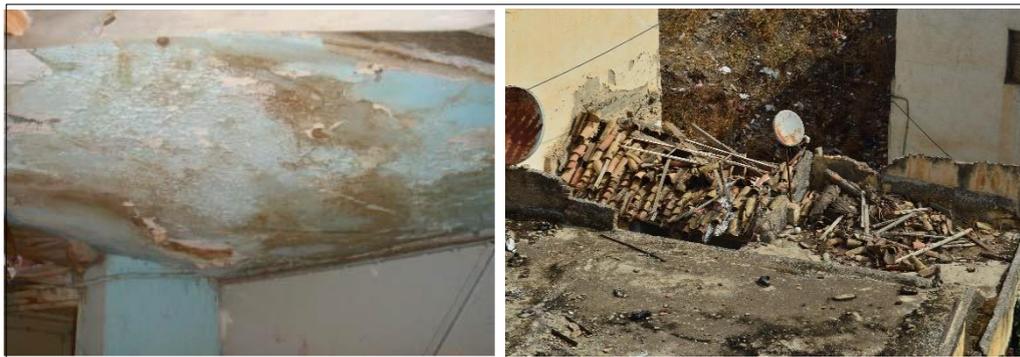
Figure 7.14 Les dégâts enregistrés dans les toitures à cause des pluies torrentielles.

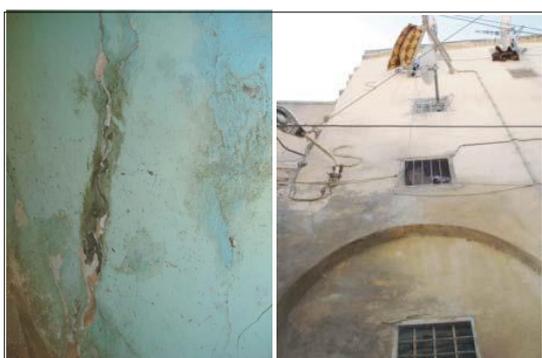
Figure 7.15 l'apparition des moisissures sur les murs intérieurs et extérieurs.

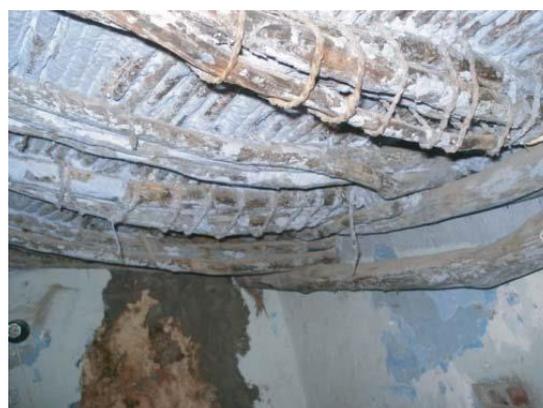
Figure 7.16 Attaque du bois de l'ossature par les champignons.

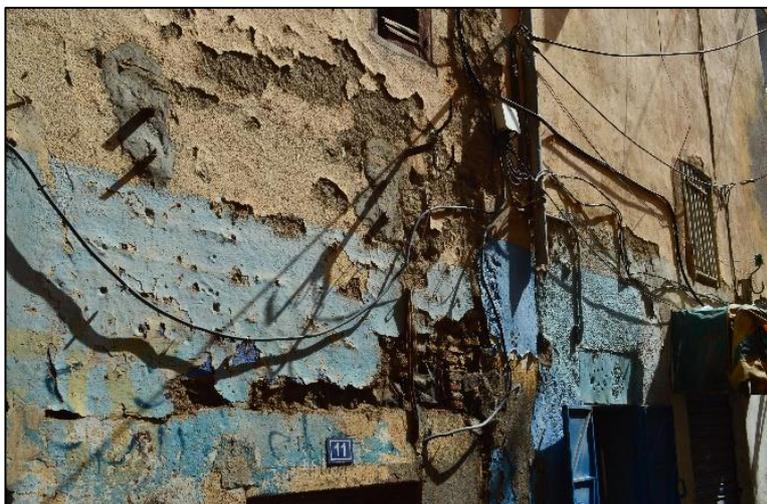
Figure 7.17 Le système électrique défectueux comme source d'incendie dans la « Souika ». Source : (Auteure, 2022).

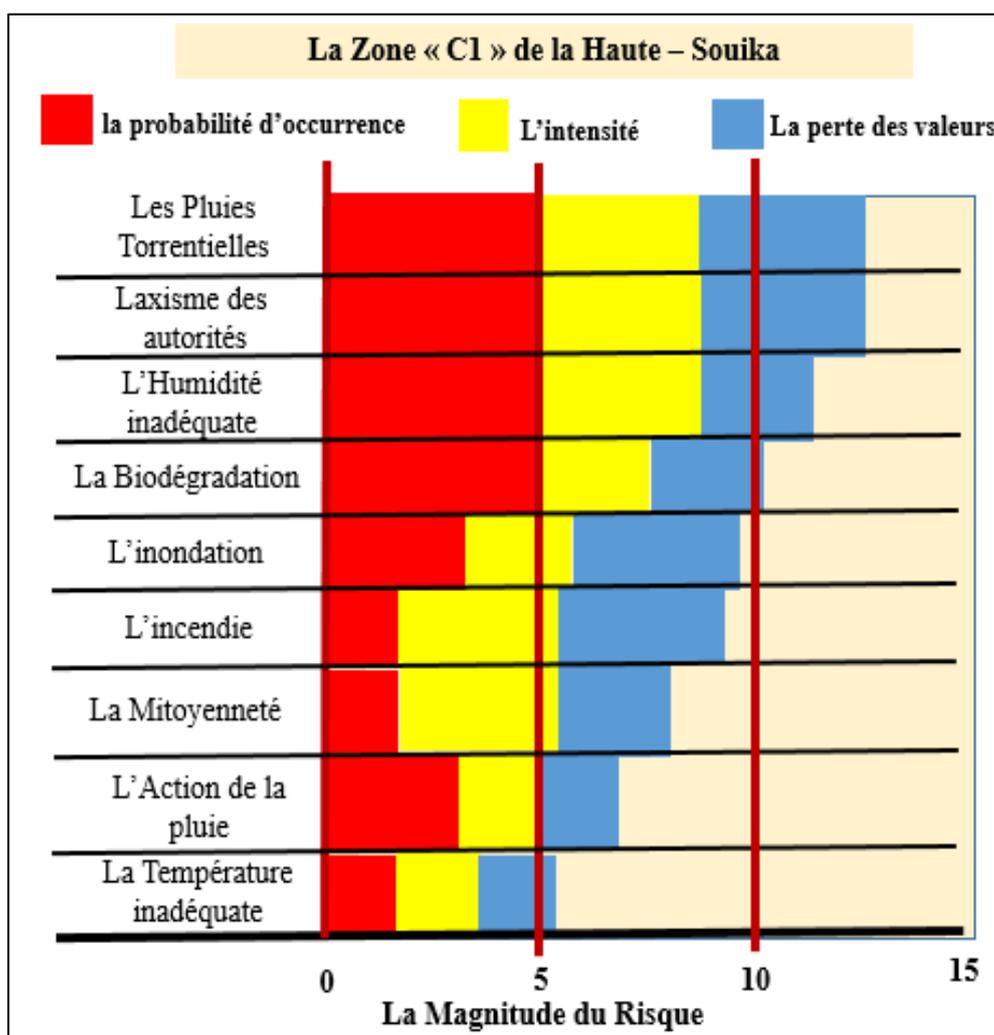
Figure 8.3 le diagramme du niveau de risque pour la zone "C1".

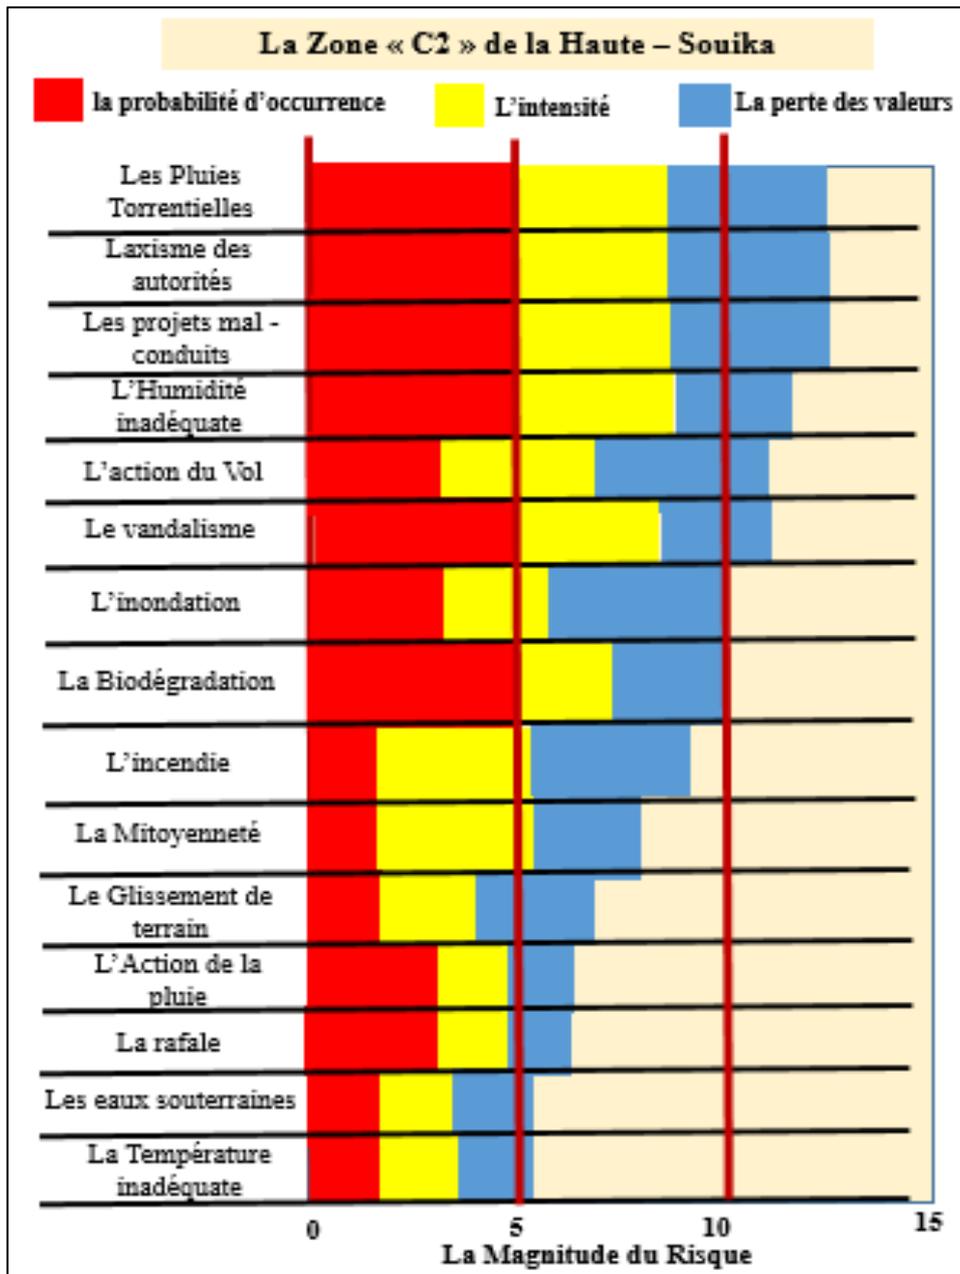
Figure 8.6 le diagramme du niveau de risque pour la zone "C2".

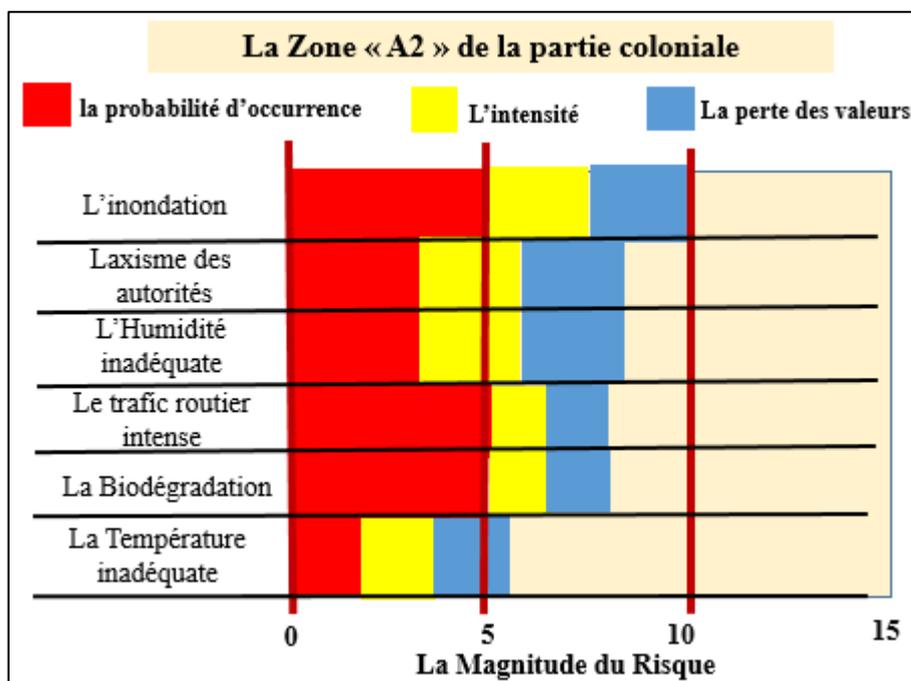
Figure 8.9 le diagramme du niveau de risque pour la zone "A2".

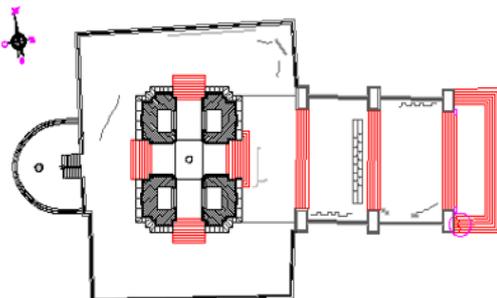
Fig.8 Plan of the architectural survey on the location of the deformations at the level of the monument (2015).

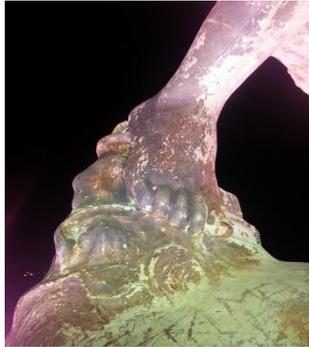
Fig . 11 The corrosion of the statue of victory (2013).
